RAPPEL DE LOT

**CAIMAN MARYLAND PAS A COUDER D5
CAIMAN MARYLAND A COUDER D5**

Description du défaut à l'origine du rappel

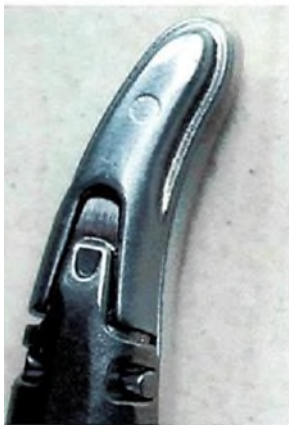
Photo 1

Figure 1 : Ressort correctement fixé dans le logement de la mâchoire (état cible)

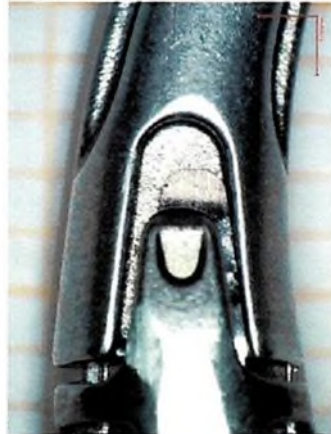
Photo 2

Suite à cette modification, une déviation fonctionnelle de l'instrument a été détectée en interne : le ressort peut se desserrer, se décaler et tomber de son logement qui se trouve au sein de la mâchoire.

Une déformation du logement du ressort au sein la mâchoire peut engendrer un défaut de maintien du ressort voire son détachement.

Figure 2 : Ressort décalé dans le logement de la mâchoire

- **D'arrêter toute utilisation des lots mentionnés et de les isoler immédiatement.**
- **D'accuser réception dès la prise de connaissance de ce document en nous retournant l'annexe 1 (A.R).**
- **De vérifier votre stock et de nous retourner les annexes 2 et 3 (bilan et état des stocks) sous 15 jours, qu'il vous reste ou non des produits concernés.**
- **D'informer les personnes utilisatrices ainsi que les personnes à qui vous auriez distribué le(s) produit(s) de la notification de ce rappel et d'organiser la reprise dans les plus brefs délais.**

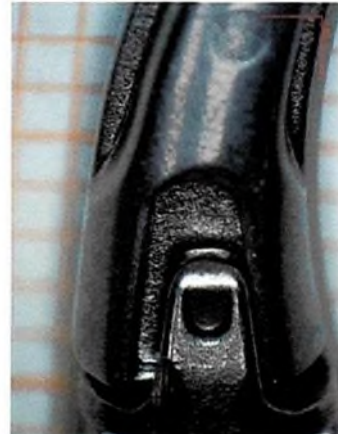
Photo 3

Figure 3 : Ressort manquant

Si le défaut survient au cours de l'intervention, la fonctionnalité de l'instrument n'étant pas affectée l'utilisateur ne remarquera pas l'éventuelle absence du ressort, peut-être tombé dans le patient.

La taille du ressort étant relativement petite (3 mm), il est également peu probable que l'utilisateur détecte l'absence du ressort à la fin de l'acte chirurgical.

Le ressort laissé au sein du patient peut provoquer une réaction à la présence d'un corps étranger par une réponse immunitaire, une inflammation ou une douleur pouvant nécessiter une intervention chirurgicale.
