Rungis, le 10 Mai 2023

INFORMATION DE SÉCURITÉ QIL FY24-EMEA-03-FY23-OMTA-35

Rappel du Clip repositionnable à usage unique HX-202 LR/HX-202UR

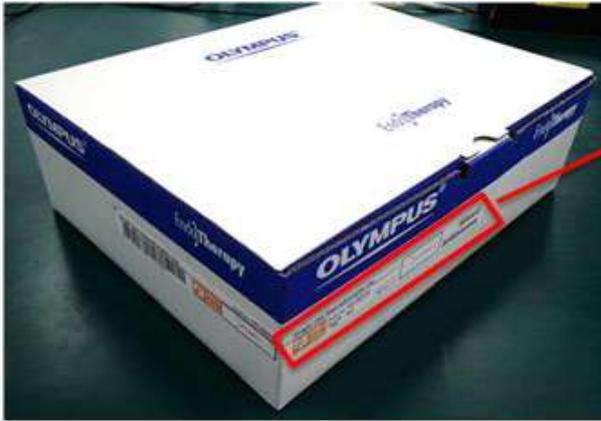
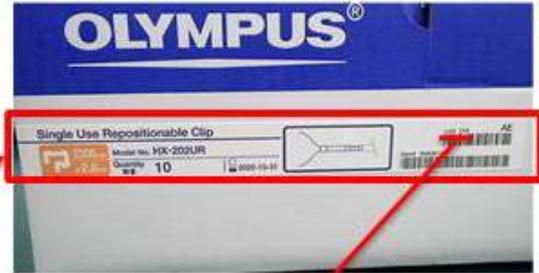
Carton box
[SetA]

1. Lisez avec attention cette information de sécurité.
2. Recherchez immédiatement les produits en votre possession pour identifier les produits HX-202LR/UR portant les numéros de lots mentionnés dans le présent courrier, **cessez d'utiliser les produits concernés et mettez-les en quarantaine**. L'image ci-dessous indique l'endroit où figure le numéro de lot. Le n° de lot figure sur la boîte en carton et sur l'emballage.
