## **AVIS DE SÉCURITÉ URGENT**

**Dispositif d'administration d'oxyde nitrique NOxBOXi (NOXBOX-I, IUD-ID : (01)05060541640009)**

**Objet : Dispositifs d'administration d'oxyde nitrique NOxBOXi fabriqués avant le 21 mai 2021**

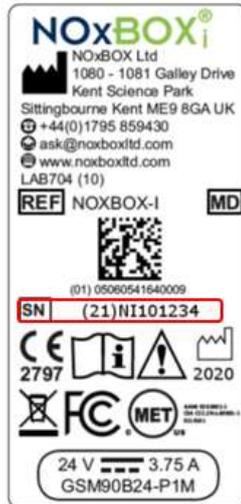
Afin de déterminer si votre dispositif NOxBOXi est concerné, reportez-vous au numéro de série (encadré en rouge dans l'illustration ci-dessous) sur l'étiquette arrière du dispositif :
