Notification de sécurité produit URGENTE

MONITEUR PATIENT INTELLIVUE MX40

Juin, 2023

Référence : CR # 2023-CC-HPM-014, moniteurs patient IntelliVue MX40

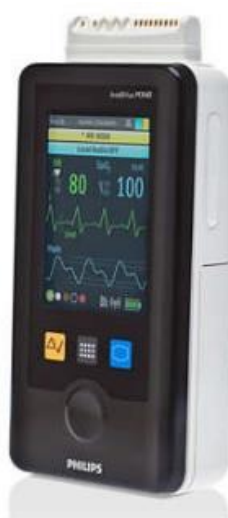
Figure 1 – Moniteur MX40

Lorsque le MX40 est en mode Veille pendant une période prolongée sans surveillance du patient, aucun monitoring ni aucune alarme n'est disponible car les alarmes, telles qu'elles ont été conçues, ne peuvent pas se déclencher lorsque le MX40 est en mode Veille.

Lorsque les utilisateurs placent le MX40 en mode Veille, il existe 2 possibilités :

1) Si une durée programmée (c'est-à-dire de 10 minutes à 4 heures) est utilisée pour le mode Veille, le MX40 reprend automatiquement le monitoring et quitte le mode Veille à la fin de la période.

2) Si la durée Illimitée est utilisée pour le mode Veille, l'appareil ne reprend pas le monitoring tant que le mode Veille n'est pas arrêté manuellement par l'utilisateur ou tant qu'une condition d'alarme technique "TELE Batt faible" ne se déclenche pas. Lorsque le MX40 est en mode Veille, le monitoring physiologique et les alarmes sont arrêtés.

Par conséquent, il peut y avoir une situation de risque si l'utilisateur met un MX40 en mode Veille plus longtemps que prévu pour la réalisation d'une procédure patient ou d'un test si l'appareil n'est pas sorti du mode Veille.

Veillez-vous reporter aux instructions du Manuel d'utilisation avant de passer en mode Veille, notamment aux sections : *Comportement en mode Veille*, *Réglages configurables de l'unité* et *Réglages globaux*.

En plus de ce qui précède, lorsque l'appareil est en mode Veille, un écran spécifique apparaît pour une période configurée sur le MX40, comprenant des informations décrivant comment reprendre le monitoring à partir du mode Veille. La durée d'affichage de l'écran peut être configurée par l'utilisateur, avec des options comprises entre 1 et 30 minutes. Le temps configuré par défaut pour l'affichage de cet écran est de 1 minute. Le clinicien est ainsi informé que le monitoring n'est pas actif. Le MX40 est conçu pour être utilisé avec le moniteur central Patient Information Center iX, qui indique également que l'appareil est en mode Veille. Le message suivant s'affiche dans le secteur : "Standby. Click to Resume" (Veille. Cliquez pour reprendre).

- Pour reprendre le monitoring à partir du mode Veille, appuyez sur le bouton bleu de l'écran principal ou déconnectez/reconnectez le câble patient du MX40.
- Si le MX40 est placé en mode Veille pour une durée programmée (c'est-à-dire non Illimitée), une minuterie s'affiche sur l'écran du MX40. En mode Veille illimitée, le message *Veille* est affiché en permanence, jusqu'à ce que l'appareil s'éteigne. **N'oubliez pas que lorsque l'appareil a été placé en mode Veille sans que l'utilisateur ait choisi une heure de reprise du monitoring (c'est-à-dire au bout de 10, 20, 30 minutes ou 1, 2, 3 ou 4 heures), l'appareil reste en mode Veille**

jusqu'à ce que l'utilisateur reprenne manuellement le monitoring, ce qui met fin au mode Veille.
