Notice Urgente de Sécurité (FSN)

EMBOUT BUCCAL COUDE 22M/15F AVEC ERGOT - POUR VNI

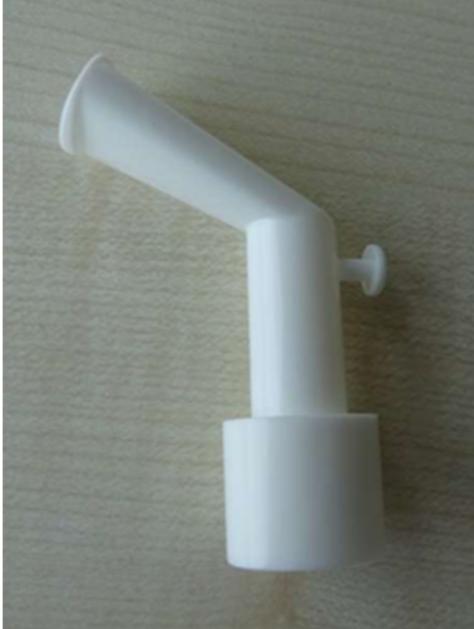
<p>Correct – Pas de fentes</p> </div> <div style="text-align: center;">

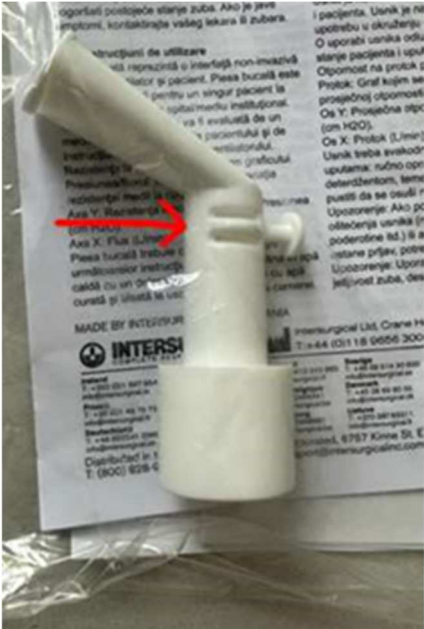
2	<p>Suite à une non-conformité lors de la fabrication, l'embout a été produit avec des fentes ouvertes involontaires sur le côté du corps de l'embout (voir photos ci-dessous). Cela permet malheureusement à une partie du gaz respiratoire de s'échapper, ce qui réduit l'efficacité du dispositif.</p> <div style="display: flex; justify-content: space-around; align-items: center;"> <div style="text-align: center;">

<p>Incorrect – Présence de fentes</p> </div> </div>

<p>Identifiez et mettez immédiatement en quarantaine le numéro de lot concerné et n'utilisez pas ces dispositifs. Veuillez remplir le formulaire de réponse pour confirmer que les produits ont été éliminés localement ou pour organiser la collecte de ces dispositifs et émission d'un avoir. Si vous n'avez pas de dispositifs concernés en stock, veuillez le confirmer à l'aide du formulaire de réponse. Retournez le formulaire de réponse dûment rempli à materiovigilance@intersurgical.fr</p> <p>Veuillez continuer à signaler à Intersurgical tout événement indésirable impliquant ce dispositif.</p>
