URGENT: INFORMATION DE SÉCURITÉ ET ACTIONS CORRECTIVES IMPORTANTES

**Plaques de réaction Vanadis Extract® défectueuses
Prod. n° 4306-0010**

R2023003

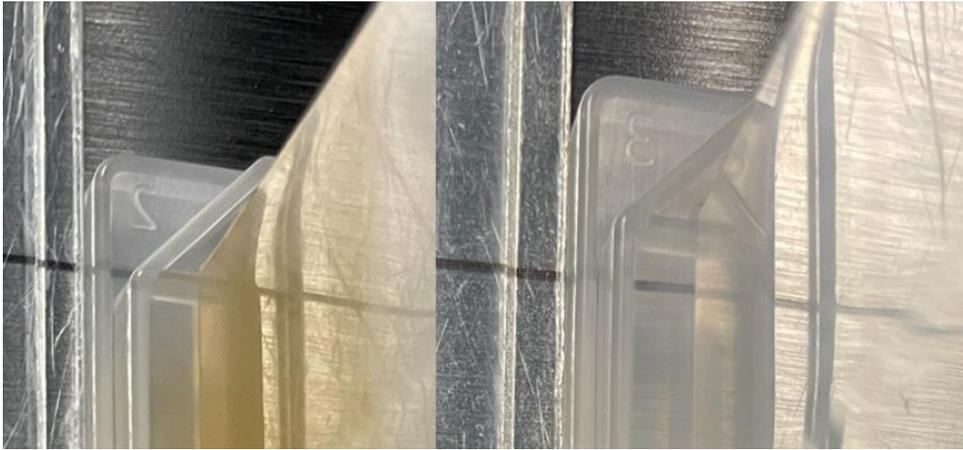
Nous avons appris que les lots susmentionnés de plaques de réaction Vanadis Extract® peuvent inclure des plaques dont l'utilisation dans le système Vanadis n'est pas acceptable. Ces plaques ont été fabriquées par notre fournisseur à l'aide d'un moule différent et peuvent être identifiées grâce au numéro 2 ou 3 dans le coin de la plaque de réaction (photo ci-dessous). Elles sont légèrement plus hautes et comportent 8 barres supplémentaires sur leur bord, ce qui fait que la plaque repose 1 à 2 mm plus haut sur l'adaptateur de l'instrument. Cela peut entraîner un échec d'exécution en raison de problèmes liés au déplacement de la plaque dans l'instrument ou, en raison d'une température sous-optimale pendant l'extraction de l'ADN acellulaire (cfDNA), peut entraîner une dégradation insuffisante des protéines, ce qui pourrait affecter les performances de la cartouche de réactifs Vanadis Core® T21/T18/T13.

Les plaques de réaction sans marquage sont fabriquées avec le bon moule et peuvent continuer à être utilisées. Les plaques de réaction Vanadis Extract® portant des numéros de lot ultérieurs ont été inspectées et ne sont pas concernées par ce problème.

- Inspectez les plaques de réaction avant de les utiliser dans l'instrument Vanadis Extract®, **n'utilisez pas de plaques portant le numéro 2 ou 3 dans le coin de la plaque de réaction.**
- **Les plaques sans marquage peuvent continuer à être utilisées.**
- Détruisez les plaques de réaction défectueuses suivant vos exigences locales.
- Remplissez le formulaire de réponse en indiquant la quantité de plaques de réaction que vous avez éliminées de votre inventaire et retournez le formulaire de réponse à Revvity. Les produits de rechange vous seront expédiés gratuitement dès réception.
