Objet : NOTIFICATION URGENTE DE SÉCURITÉ POUR UN DISPOSITIF MÉDICAL

Produit concerné : Système de plaque de verrouillage périarticulaire Zimmer® Perilocking
Plaque fémorale latérale distale – Droite - 6 trous – 159 mm de longueur

Référence de l'action corrective de sécurité : ZFA2023-00060

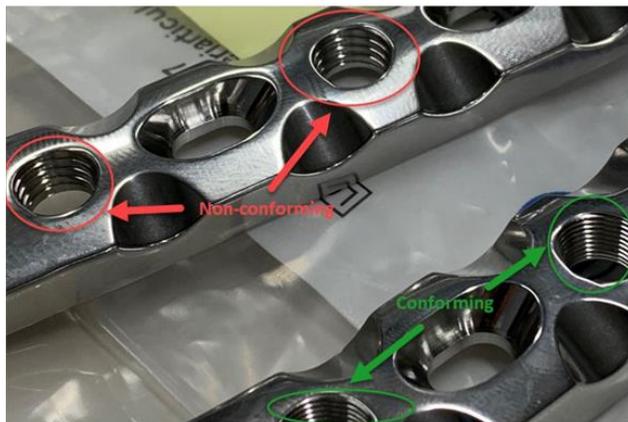
Zimmer Inc. mène une action corrective de sécurité (retrait) de dispositif médical spécifique à une référence concernant certains lots de plaque fémorale latérale distale à 6 trous d'une longueur de 159 mm, qui fait partie du système de plaque de verrouillage périarticulaire (ZPLP PERILOCKING) de Zimmer®. Cette action corrective de sécurité est menée en raison d'un éventuel problème de forme de taraudage des trous de verrouillage, qui pourrait empêcher le verrouillage correct des vis de verrouillage avec la plaque. La vis mal verrouillée peut ne pas être immédiatement identifiable par l'utilisateur et la vis peut ne pas se verrouiller correctement. Le problème a été identifié dans le cadre d'un examen de réclamations.

1. Lisez attentivement la présente notification de sécurité et assurez-vous que le personnel concerné en connaît le contenu.
2. Si vous disposez de produits concernés au sein de votre établissement, collaborez avec votre représentant commercial Zimmer Biomet et placez-les en quarantaine. Informez votre représentant commercial Zimmer Biomet, qui viendra récupérer le produit concerné dans votre établissement.
