# URGENT – ACTION CORRECTIVE DE SECURITE

GE HealthCare Réf. n° 17141

OBJET : **Risque de chute pour les systèmes Definium Tempo et Definium Tempo Pro**

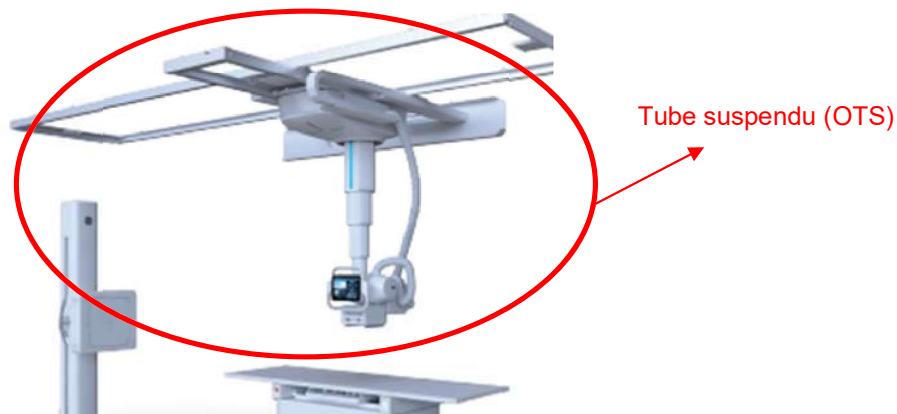
**Figure 1. Definium Tempo / Definium Tempo Pro avec tube suspendu (OTS)**

GE HealthCare a pris connaissance de la possibilité qu'un couple de serrage incorrect ait été appliqué à certains boulons des produits Definium Tempo et Definium Tempo Pro. Cela pourrait entraîner la chute d'éléments de l'assemblage du tube suspendu (OTS) (voir figure 1), ce qui pourrait mettre en danger la vie des patients.

GE HealthCare travaillera avec diligence avec vous pour planifier un rendez-vous d'entretien afin de résoudre ce problème potentiel dans les meilleurs délais.

Si cela est possible, nous recommandons d'utiliser un autre appareil pour les examens des patients jusqu'au rendez-vous d'entretien.

Si vous ne disposez d'aucun autre appareil, pour continuer à utiliser le Definium Tempo / Definium Tempo Pro, procédez à une vérification de votre appareil avant les examens du patient afin de rechercher les comportements suivants. Si l'un d'entre eux est observé, NE PAS utiliser l'appareil et appeler immédiatement le service GE HealthCare.

1. L'angulation ou le mouvement de l'OTS se produit après que le dispositif est en position de détente ou de verrouillage.
2. L'angulation ou le mouvement de l'OTS semble lâche.
3. L'OTS émet un bruit anormal pendant le mouvement.
4. L'OTS présente un changement significatif de résistance (c'est-à-dire que le mouvement n'est pas régulier) pendant l'angulation ou le mouvement.
