**AVIS URGENT RELATIF À LA SÉCURITÉ
(RAPPEL DE DISPOSITIF MÉDICAL)
ISolate, n° de référence 99264-2x100mL**

Date : 2 novembre 2023
Nom du dispositif : ISolate
Type de dispositif : Kit de séparation de sperme
N° de référence : 99264-2x100mL
N° de lot : 0000020693
À l'attention de : <Titre>
<Nom de l'établissement>
<Adresse de l'établissement>

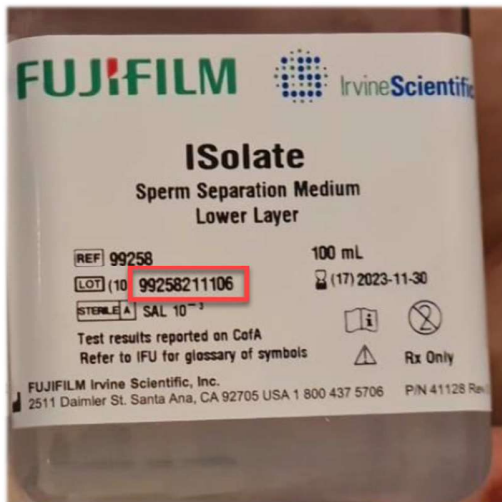
FUJIFILM Irvine Scientific a reçu un (1) rapport indiquant que le numéro de lot de la Couche inférieure du Produit ne correspondait pas au numéro de lot figurant sur le CA. Au lieu de contenir la Couche inférieure ISolate, numéro de lot **0000020686 dont la date de péremption était le 31 décembre 2024**, il était indiqué que le Kit contenait incorrectement la Couche inférieure ISolate, numéro de lot **9925811106 dont la date de péremption était le 30 novembre 2023**, comme illustré ci-dessous :

Nos enquêtes indiquent que seulement certains kits du Produit contiennent le numéro de lot de Couche inférieure incorrect. Bien que les deux lots de Couche inférieure indiqués ci-dessus aient répondu à toutes les spécifications finales de mise sur le marché du produit, seul le lot 0000020686 devrait être présent dans le Kit selon le CA.

1. Confirmer immédiatement le numéro de lot de la Couche inférieure ISolate, n° de référence 99258, contenue dans le Kit dans votre établissement (0000020686 étant le numéro de lot correct).
2. Si le numéro de lot de la Couche inférieure ISolate est incorrect selon le CA (différent du numéro de lot 0000020686), veuillez arrêter d'utiliser le Produit FISl, le renvoyer ou le détruire, et demander un Produit FISl de rechange ou un avoir correspondant à son prix.
