Urgent – Information de sécurité

Action corrective sur dispositif médical – Suite de la notification sur l'échec d'enclenchement observé sur les agrafeuses SureForm 45 et 60 da Vinci X/Xi (PN 480445-04, 480545-04, 480460-09)

(ISIFA2022-09-C)

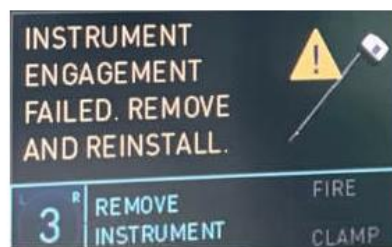
Figure 1 (Message affiché sur l'écran tactile du chariot d'imagerie latéral : « Échec d'enclenchement de l'instrument. Retirer et réinstaller ».)

Si le problème persiste, retirez l'agrafeuse SureForm et utilisez un instrument d'agrafage SureForm de secours ou, à défaut, une agrafeuse laparoscopique.
