MESURE CORRECTIVE DE SECURITE
Anti-k, Réf. 007251

Date: 20/02/2024
Référence Bio-Rad: FSCA 001-24

Par la présente, Bio-Rad souhaite vous informer d'une mesure corrective concernant le produit Bio-Rad ID-Cards **Anti-k** (cellano). Une anomalie a été détectée et pourrait poser un risque pour les patients.

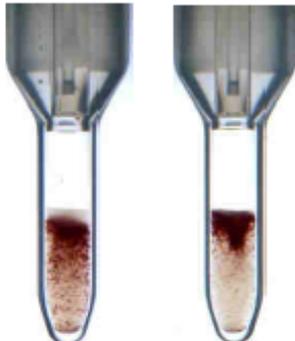
Nous avons détecté que l'**anti-k** peut engendrer des résultats faussement positifs sur des échantillons k négatifs.

Les cas rapportés jusqu'à présent ont été confirmés lors de nos investigations. Des réactions faussement positives jusqu'à une intensité de ++ peuvent être observées.

Réaction attendue pour un échantillon k (KEL2) négatif (lot non impacté)	Réaction non spécifique pour un échantillon k (KEL2) négatif (lot impacté)	Réactions attendues pour un échantillon k (KEL2) positif

Si vous êtes impactés par cette mesure corrective de sécurité, nous vous conseillons de suivre les recommandations suivantes, si l'intensité des réactions obtenues sur le puit anti-k est ≤ “++” :

- Utiliser une méthode alternative afin de confirmer le résultat avec d'autres réactifs disponibles sur le marché :
 - o Méthode en tube avec le réactif Seraclone Anti-k, Réf 808126, ou,
 - o Les cartes ID-Antigen Profile II, Réf 008610, ou,
 - o D'autres réactifs permettant l'identification de l'antigène k (KEL2)

Les réactions ≥ “+++” sont de vrais positifs et indiquent la présence de l'antigène k (KEL2).

La matière première d'origine polyclonale utilisée dans la production des cartes ID Anti-k est la cause la plus probable de ces réactions non spécifiques. Bio-Rad recherche une source alternative de matière première comme solution à court terme.
