INFORMATION DE SÉCURITÉ QIL FY25-EMEA-01-FY23-OSTA-14-Gaine InstaClear

Produit concerné : Gaine InstaClear

Type d'information : Information de Sécurité

Révisions portant sur le nettoyeur de lentilles InstaClear™

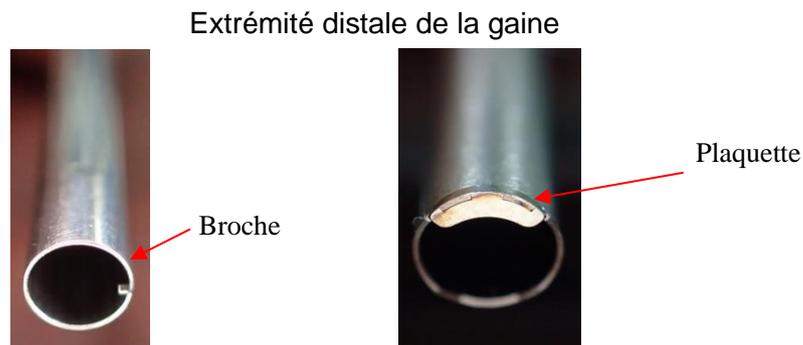
Olympus a mis en place cette action corrective suite à une analyse relative à une réclamation portant sur une gaine InstaClear (numéro de modèle LCS4K30BTOL) dont la plaque située à l'extrémité distale de la gaine s'est rompue en cours d'intervention. Olympus a reçu soixante-sept (67) réclamations tous modèles confondus portant sur la rupture ou un endommagement de la broche ou de la plaque située à l'extrémité distale de la gaine InstaClear depuis la mise sur le marché du produit en 2016. Quatre (4) réclamations étaient associées à des blessures graves.

La broche et la plaque sont illustrées en photo ci-dessous.

La rupture de la broche ou de la plaque à l'extrémité de la gaine InstaClear peut provoquer des blessures corporelles chez le patient. L'utilisation d'une force importante lors de l'application de la gaine sur l'endoscope rigide est susceptible d'endommager la broche ou la plaque, ce qui augmente le risque de déloger la broche ou la plaque de la gaine. Cela peut entraîner un retard au démarrage de l'intervention ou la présence d'un corps étranger (broche ou plaque cassée) dans le corps du patient, pouvant nécessiter une imagerie et un allongement de la durée de l'intervention afin de localiser et de retirer la pièce cassée. En outre, une blessure des tissus ou des saignements peuvent survenir au contact des bords coupants ainsi exposés. La présence résiduelle d'une pièce cassée à l'intérieur du corps du patient peut provoquer une réaction inflammatoire (granulome) ou une infection.

Afin d'optimiser la sécurité des patients et de limiter tout risque potentiel immédiat pour leur santé, Olympus informe les utilisateurs de ces réclamations et fournit l'Annexe d'étiquetage ci-jointe comportant les instructions mises à jour pour l'installation et la configuration de la gaine. L'annexe comporte de nouveaux avertissements portant sur l'inspection de la gaine InstaClear suite à son retrait du corps du patient afin de déterminer si des composants sont manquants et de récupérer sans délai les éventuels fragments restés à l'intérieur du patient.

Ne pas forcer l'embase de la gaine jusqu'au support de guide lumineux car il doit rester un interstice visible entre l'embase de la gaine et le guide lumineux. En l'absence d'interstice visible, cela pourrait endommager l'extrémité distale. Après avoir inséré la gaine sur l'endoscope, inspecter l'extrémité distale de la gaine afin de vous assurer qu'elle n'est pas endommagée, lâche, pliée ou cassée et qu'aucun élément ne dépasse de l'extrémité.

ATTENTION ! Ne pas forcer l'embase de la gaine jusqu'au support de guide lumineux car il doit rester un interstice visible entre l'embase de la gaine et le guide lumineux. En l'absence d'interstice visible, cela pourrait endommager l'extrémité distale.

ATTENTION ! Après avoir inséré la gaine sur l'endoscope, inspecter l'extrémité distale de la gaine afin de vous assurer qu'elle n'est pas endommagée, lâche, pliée ou cassée et qu'aucun élément ne dépasse de l'extrémité.
