**Objet : URGENT – AVIS RELATIF À LA SÉCURITÉ – INTEGRA – Pièce à main droite CUSA<sup>®</sup>  
Excel 23 KHz – Référence : C2600 – ACTION DE SÉCURITÉ**

**Fabricant légal :** Integra Lifesciences, IDA Business and Technology Park, Sragh Ave, Tullamore,  
Co. Offaly – IRLANDE. IE-MF-000003849

C2600

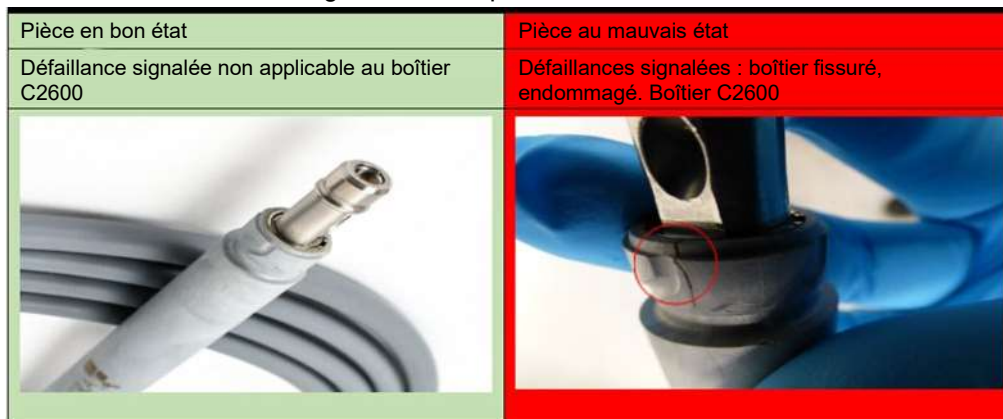
La décision de procéder à une correction du produit repose sur une enquête interne relative aux plaintes des clients, ayant identifié un risque de fissure du boîtier de la pièce à main CUSA Excel 23 KHz. Afin d'atténuer ce problème, les dispositifs seront rectifiés dans le cadre de notre processus de service et de réparation pour les unités fabriquées avant novembre 2023.

1. Inspectez le boîtier pour détecter la présence d'une fissure – voir l'image ci-dessous.

Figure 1 : Exemple de boîtier fissuré

2. Le boîtier fissuré de la pièce à main peut être détecté visuellement par le personnel clinique lors des inspections pré- ou post-chirurgie. En cas de fissure, veuillez retirer la pièce à main et la renvoyer au service maintenance et réparation (TCS) dont vous dépendez. TCS France [tcs.france@integralife.com](mailto:tcs.france@integralife.com) (France), TCS Benelux [tcs.benelux@integralife.com](mailto:tcs.benelux@integralife.com) (Belgique, Pays Bas); TCS DACH (Suisse) [tcs.dach@integralife.com](mailto:tcs.dach@integralife.com);  
Cochez la case « J'ai en ma possession des unités affectées » sur le formulaire de réponse ci-joint.
3. Si aucune fissure n'est observée,

Quel que soit le contrat de service, le boîtier sera remplacé gratuitement lors du prochain entretien de la pièce à main.
