AVIS DE SÉCURITÉ URGENT SUR LE TERRAIN

Composant huméral Discovery pour coude

| Numéro FSCA : | 20240002 |

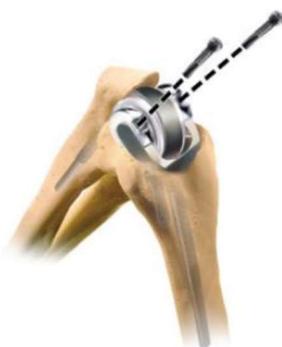
Figure 1 : Insertion de la vis Discovery

Suite à un suivi minutieux des réclamations, LimaCorporate a détecté des cas de difficultés peropératoires lors de l'assemblage correct du kit de surfaces condyliennes Discovery dans le composant huméral Discovery. Des études ont démontré que, dans certaines circonstances de couplage défavorables, un léger désalignement des composants peut survenir. Par conséquent, la vis ne peut pas être aisément et entièrement vissée pour verrouiller le kit de surfaces condyliennes et le composant huméral.

Selon l'évaluation clinique réalisée, dans le cas le plus probable, cet événement peropératoire n'a aucun impact sur la survie de l'implant. Il est possible que la chirurgie s'achève avec un léger retard.

Dans le pire des cas, si le verrouillage correct n'est pas obtenu en raison d'une fixation incomplète de la vis, une défaillance précoce de l'implant peut survenir. À ce jour, cet événement n'a jamais été signalé à LimaCorporate.

En cas de difficulté d'assemblage peropératoire, le désalignement décrit peut être compensé en **tapotant doucement sur la surface condylienne**. De cette manière, la difficulté peropératoire est surmontée et le kit de surfaces condyliennes ainsi que les vis correspondantes peuvent être verrouillés normalement dans le composant huméral.

En outre, afin de réduire davantage le risque de problèmes peropératoires similaires, LimaCorporate va introduire un contrôle fonctionnel spécifique sur les tiges humérales du dispositif Discovery avant leur mise sur le marché. Ce contrôle permettra d'éviter que des circonstances de couplage défavorables ne se reproduisent lors de futures productions.
