Objet : NOTIFICATION URGENTE DE SÉCURITÉ POUR UN DISPOSITIF MÉDICAL (RETRAIT)

Produit concerné : BioloX® delta, Ceramic Femoral Head, M, 36/0 taper 12/14

Produit concerné : BioloX® delta, Ceramic Femoral Head, M, 36/0 taper 12/14
Numéro de référence de l'action corrective de sécurité : ZFA-2024-00108

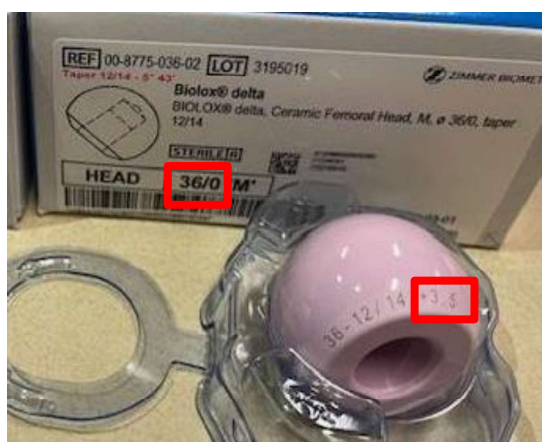
Zimmer GmbH conduit actuellement une action corrective de sécurité (retrait) pour un lot du produit BioloX® delta Ceramic Femoral Head en raison d'une erreur de taille. À ce jour, une réclamation relative à un produit a été reçue signalant la mention 36/0 sur l'étiquette du produit, tandis que la mention gravée indique 36/+3,5, ce qui représente une différence de longueur de cou de 3,5 mm. Aucun événement indésirable n'a été rapporté.

2. Si vous disposez d'un ou plusieurs produits concernés au sein de votre établissement, collaborez avec votre représentant commercial Zimmer Biomet et placez-les en quarantaine. Informez votre représentant commercial Zimmer Biomet, qui vous aidera à récupérer le ou les produits concernés dans votre établissement.
