URGENT : AVIS DE SÉCURITÉ

HHE #: HHE-002_SERSQUID_3ML Syringes broken

OBJET: Apparition d'une fissure sur les seringues SERSQUID_3 - partie du kit SQUID 3ML

GAMME DE PRODUIT: SQUID_3

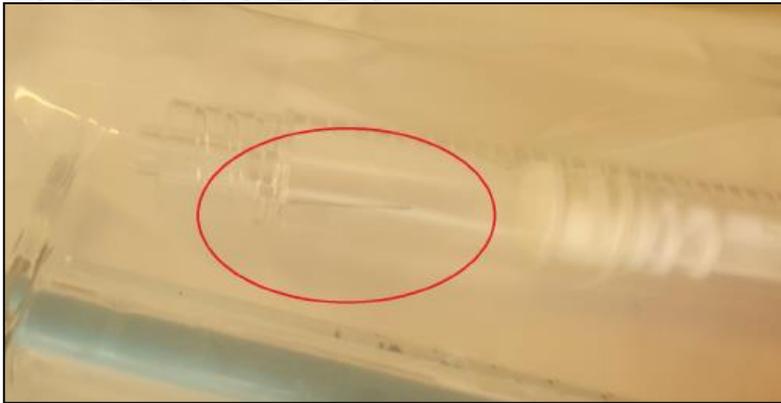
Lors de l'inspection à l'arrivée des seringues SERSQUID_3ML, qui font partie du kit SQUID 3ML, nous avons détecté des fissures sur la seringue, ce qui peut entraîner des seringues cassées. Voir l'image 1 et 2.

Picture 1: fissure sur le corps de la seringue

Nous avons défini des actions correctives liées à ce processus pour éviter ce défaut. La position poussée du piston (Photo 3) qui favorise la fissuration ou la casse de la seringue est systématiquement évitée. La seule position qui permet d'éviter cette défaillance est la position « milieu de la seringue » (Photo 4).

Suite aux résultats de nos investigations, des actions correctives sont mises en place pour assurer l'envoi des prochaines seringues sur le marché sans aucun risque de défaut.

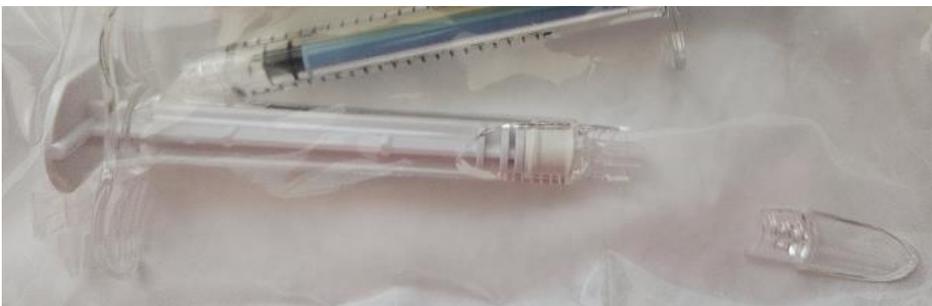
Depuis juin 2024, nous avons reçu 2 plaintes pour une seringue cassée (photo 2) sans aucune blessure pour le patient.

Picture 2: Seringue cassée

La fissure/fissure des seringues provoquant une fuite de l'embolique liquide. Une seringue pleine cassée ne permet pas d'effectuer l'opération. Il est donc peu probable qu'une défaillance de la seringue cause des blessures au patient, car la fuite sera observée pendant l'utilisation.

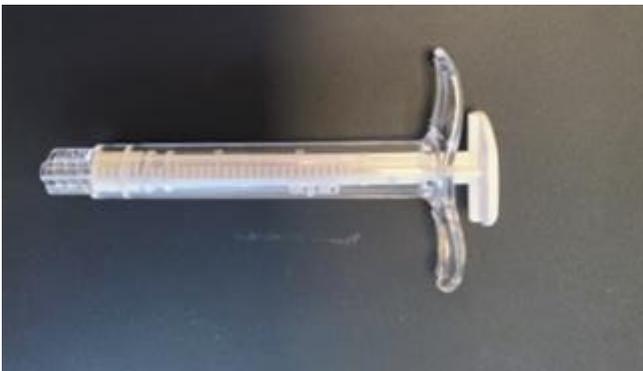
Picture 3: piston poussé

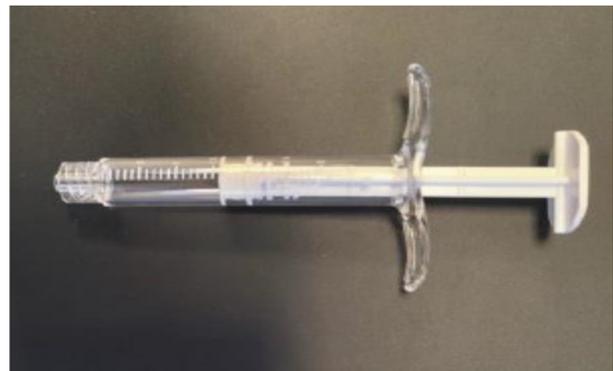
Picture 4: piston en position médiane
