**INFORMATION DE SÉCURITÉ QIL FY25-EMEA-14-FY25-004
Pompe de lavage OFP-2**

Produit concerné : Pompe de lavage OFP-2

Type d'information : Information de Sécurité

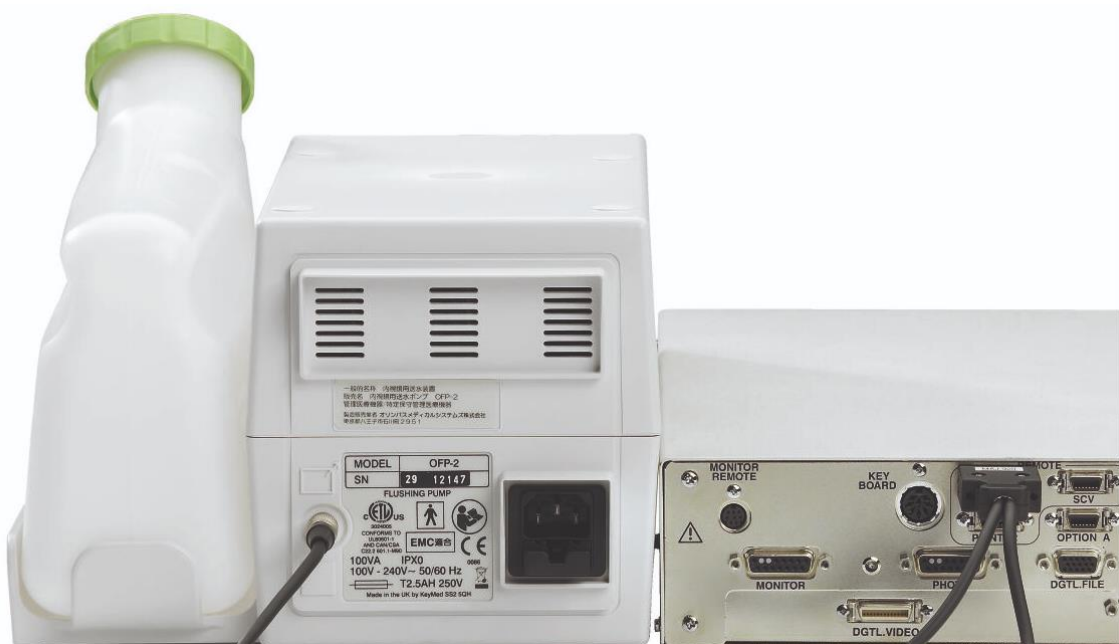
Notre traçabilité indique que votre établissement est en possession d'un ou plusieurs dispositifs concernés. Vous pourrez retrouver la gamme des numéros de série affectés en haut de ce courrier. Le numéro de série se trouve sur une étiquette apposée à l'arrière de la pompe OFP-2. Voir l'image ci-dessous.
