Avis de sécurité urgent

Ambu® VivaSight™ 2 DLT

Ambu A/S - Immatriculation unique (SRN) : DK-MF-000001437

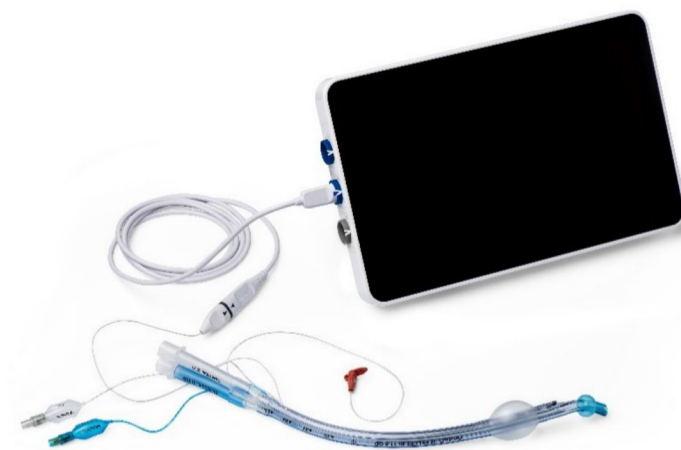
Date d'expiration

Ambu® VivaSight™ 2 DLT Kit 35 Fr - LEFT
 Kit - Double lumen endobronchial tube with camera
 DE: Set - Doppellumentubus mit Kamera, ES: Kit - Tubo de doble luz con cámara, FR: Kit - Sonde double lumière avec camera, IT: Kit - Tubo endotracheale a lume doppio con videocamera, PT: Kit - Tubo endobronquial de duplo lúmen com cámara

REF 412351000 LOT XXXXXX YYY-MM-DD

US: Rx N° de lot

Veillez déterminer si l'un de vos produits Ambu® VivaSight™ 2 DLT est concerné par les dates d'expiration et numéros de lot énumérés à la page 1 du présent avis de sécurité.¹ Si c'est le cas, vous ne devez pas utiliser le produit et vous devez mettre au rebut les produits identifiés.
