Référence Olympus : QIL FY25-EMEA-16-FY25-O42 Dispositifs Quest Spectrum

## AVIS URGENT DE SÉCURITÉ SUR SITE

RE: Quest Spectrum® 3

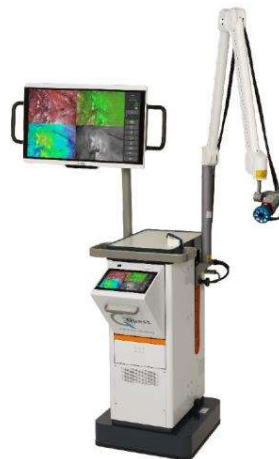
Quest Medical Imaging, une filiale d'Olympus, vous informe par la présente d'une action corrective sur le terrain concernant le Quest Spectrum® 3, numéros de modèle ART-SYS-0029 et ART-SYS-0030. Le Quest Spectrum® 3 est un système d'imagerie de fluorescence utilisé pour capturer et visionner des images fluorescentes visant à évaluer visuellement le flux sanguin et la perfusion tissulaire ainsi que la circulation de transfert dans les tissus et les lambeaux utilisés en chirurgie plastique, de reconstruction et de transplantation d'organes. Voir l'image ci-dessous.

- Cessez d'utiliser le Quest Spectrum® 3 jusqu'à ce que vous receviez des instructions supplémentaires de la part de Quest concernant les corrections.
- Les unités doivent être mises en quarantaine et marquées de manière appropriée par votre site afin d'en empêcher l'utilisation.

Nos archives indiquent que votre établissement utilise un ou plusieurs des produits affectés. Quest étudie actuellement une mise à jour visant à corriger la conception dans les mois à venir et vous contactera alors pour coordonner la mise à jour de votre/vos unité(s). Le calendrier prévu est le premier trimestre 2025.

1. Lisez attentivement le présent avis.
2. Mettez votre unité Quest Spectrum® 3 en quarantaine et marquez-la de manière appropriée afin d'en empêcher l'utilisation.
3. Assurez-vous que tout le personnel dispose de toutes les connaissances nécessaires et est correctement formé au contenu de cet avis.
4. Si vous avez distribué ce produit, identifiez les clients correspondants et transmettez-leur cet avis.
5. Indiquez que vous avez reçu et compris le présent avis en remplissant le formulaire de réponse joint et en le renvoyant à votre représentant Quest par e-mail à l'adresse [qpd-qara@olympus.com](mailto:qpd-qara@olympus.com).
