# URGENT – ACTION CORRECTIVE DE SECURITE

GE HealthCare Réf. No 32097

RE : **Volet radiant pour certains appareils Giraffe OmniBed et Giraffe OmniBed Carestation**

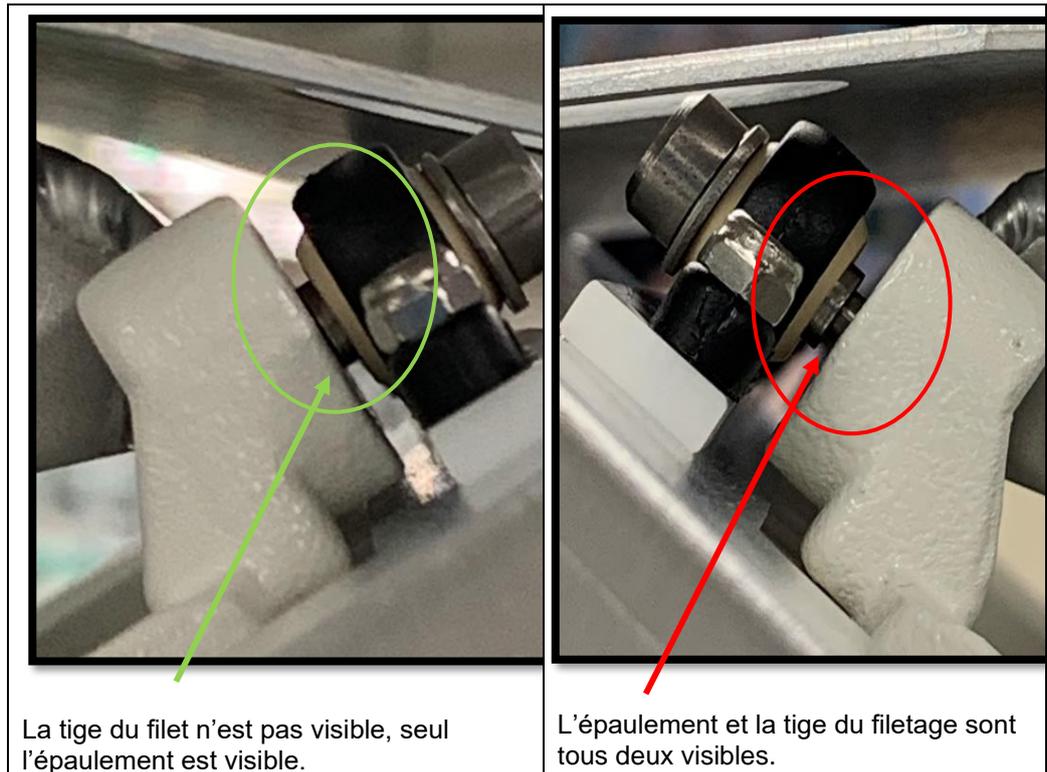
Inspecter la vis de fixation du volet de votre appareil conformément à la figure 1. Si la vis n'est pas correctement serrée (comme indiqué sur la Figure 1 en tant que « assemblage incorrect»), effectuez les étapes 9 et 10 de la section 1.1 de l'addendum au manuel d'entretien (5971733).

**Assemblage correct**

**Assemblage incorrect**

GE HealthCare a élaboré un addendum au manuel d'entretien que vous pouvez télécharger. Cet addendum a été révisé afin d'inclure des instructions spécifiques pour l'installation et le serrage de la vis qui fixe la porte chauffage. Si vous avez des questions ou si vous avez besoin d'aide pour suivre les instructions, bien vouloir contacter votre représentant du service GE HealthCare. Si vous identifiez un volet endommagé, bien vouloir l'indiquer sur le formulaire de réponse et GE HealthCare vous fournira un remplacement sans frais.

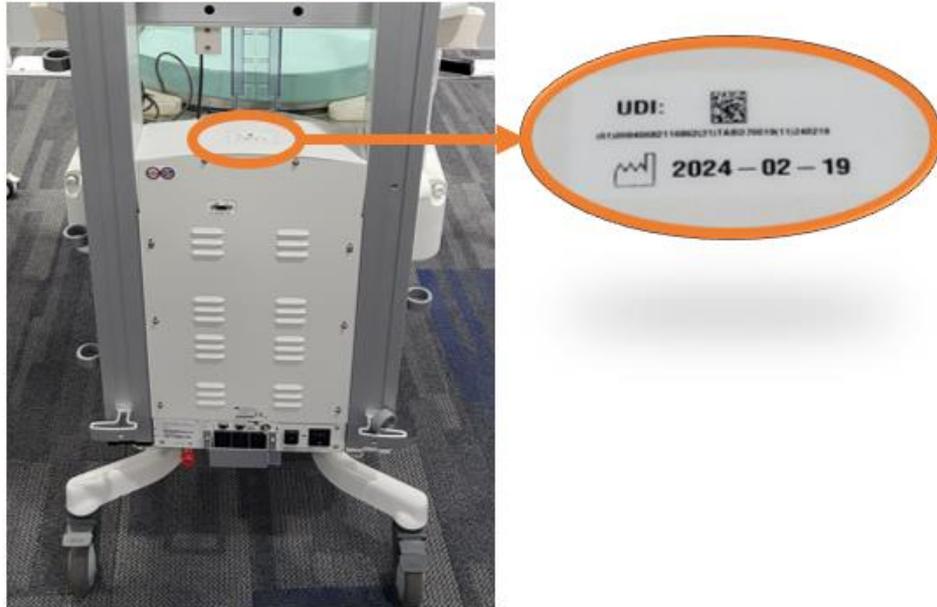
Figure 2

Toutes les couveuses Giraffe OmniBed fabriqués entre janvier 2018 et novembre 2021 (consultez la figure 2 pour savoir comment identifier la date de fabrication) et toutes les couveuses Giraffe OmniBed\* et Giraffe OmniBed Carestation dont les volets ont été remplacées.
