Avis de sécurité sur le terrain

MINISTAR 2 – Robinets à détendeurs intégrés (Groupe de produit 3142)

N° de référence **0712101, 0712102, 0712103, 0712104, 0712105, 0712106, 0712107, 0712108, 0712109, 0712110, 0712111, 0712112**

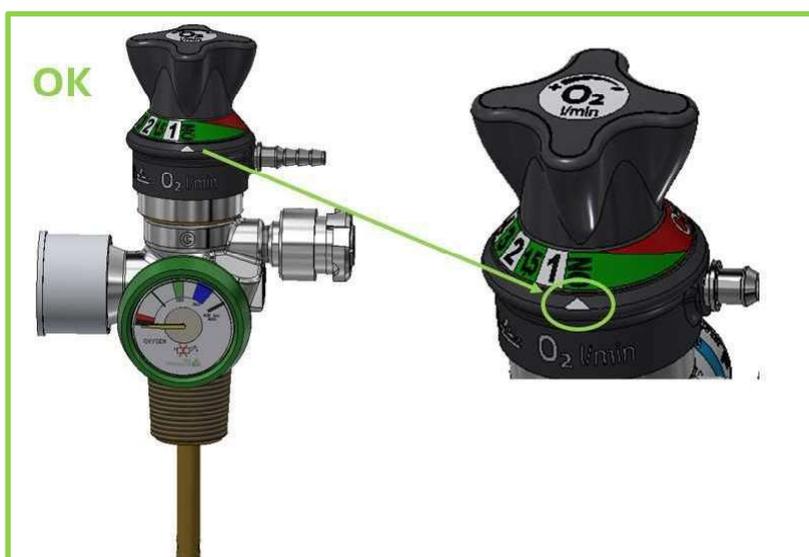
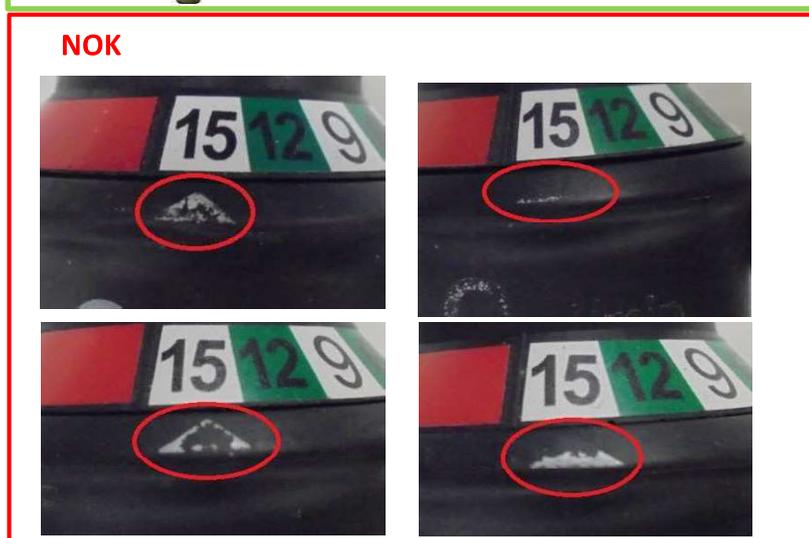
La société GCE a été informée sur le problème potentiel concernant le marquage triangulaire effacé – pointeur flèche.

Le risque potentiel identifié: information trompeuse sur la position du volant de commande: état Arrêt/Marche de la vanne d'arrêt et la position du sélecteur de débit.

- 1) Respectez les Notices d'utilisation pour l'utilisation des robinets à détendeurs intégrés MINISTAR 2 surtout en ce qui concerne les règles de base importantes dans le chapitre 7.1 OPÉRATIONS EXÉCUTÉES PAR L'UTILISATEUR (AVANT L'UTILISATION)
Si un changement du marquage est identifié, par ex. flèche effacée, retournez le dispositif médical au fournisseur. Le composant avec le marquage sera remplacé.
- 2) Le nettoyage du robinet doit être strictement effectué conformément au chap. 9. NETTOYAGE et la liste des mises en garde doit être respectée.
