Réf. FSN : 2024-11(01)  
Date: 06 Décembre 2024

**Avis de sécurité urgent**  
**Trousse sur mesure Mölnlycke®**

**Avis de sécurité urgent**  
**Sutures PDS™ II (polydioxanone) et MONOCRYL™ (poliglecaprone 25) dans les trousses sur mesure Mölnlycke®**

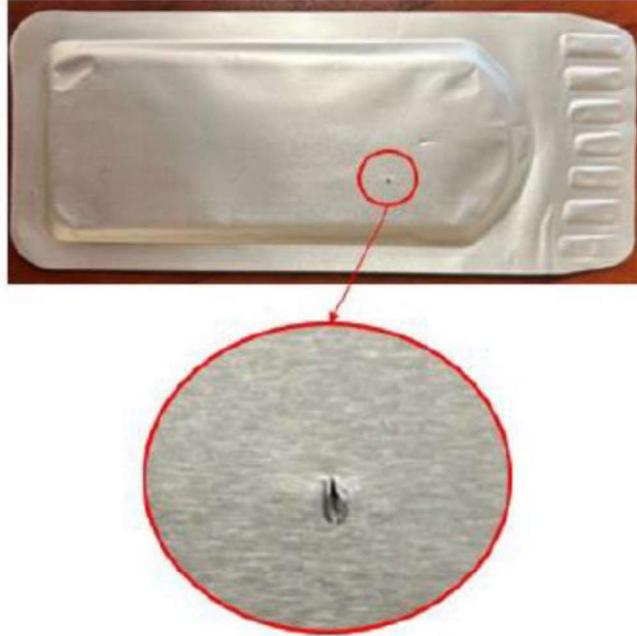
<b>2 Motif de la mesure de sécurité</b>	
<b>2.</b>	<p style="text-align: center;"><b>1. Description du problème du produit*</b></p> <p>Mölnlycke a récemment été informé par Ethicon, le fabricant légal du dispositif en question, de l'initiation d'une action corrective de sécurité sur le terrain pour des lots spécifiques de sutures, que Mölnlycke inclut dans certains trousses composites Mölnlycke®.</p> <p>Ethicon a identifié un problème de fabrication sur une machine d'emballage spécifique qui a entraîné un trou dans l'emballage primaire d'un petit pourcentage de <b>fils de suture MONOCRYL™ et de fils de suture PDS™ II fabriqués entre le 27 janvier et le 27 mars 2024.</b></p> <p>L'occurrence de ce défaut est rare avec un taux estimé à 0,011 % de produits impactés (99,9 % des produits ne sont pas impactés par ce défaut). Lorsqu'il est présent, le <b>trou se trouve toujours au même endroit sur la zone latérale inférieure du film</b> d'emballage vers les rabats pelables, comme le montre la figure ci-dessous.</p>

Mölnlycke a décidé de suivre la notification du fabricant légal et d'effectuer une Action corrective de sécurité sur le terrain.

<b>3. Type de mesure d'atténuation du risque</b>			
<b>3.</b>	<p><b>1. Mesure à prendre par l'utilisateur</b></p> <p><input checked="" type="checkbox"/> Identifier le dispositif  <input checked="" type="checkbox"/> Mettre le dispositif en quarantaine  <input checked="" type="checkbox"/> Détruire le dispositif</p> <p>Nous avons besoin de votre aide pour garantir la localisation de <b><u>tous les produits affectés</u></b> et l'application des actions décrites ci-dessous.</p> <p>Merci de suivre les instructions ci-dessous :</p> <ol style="list-style-type: none"> <li><b>Identifiez et isolez les Trousses sur mesure Mölnlycke®</b> inutilisées dans votre établissement et reportez-vous à l'Annexe I pour savoir quels sont les produits concernés</li> <li>Appelez <b>l'étiquette de l'Annexe II</b> uniquement sur tous les <b>Trousses sur mesure Mölnlycke® inutilisées et assurez-vous que le contenu de l'avis d'Action de sécurité sur le terrain (FSN) est porté à l'attention de tout le personnel concerné pour qu'il soit lu avant utilisation.</b></li> <li>Remplissez le <b>Formulaire de réponse client</b> en indiquant la <b>quantité de produits concernés identifiés</b>. Veuillez signer le Formulaire de réponse du client et l'envoyer par e-mail à <a href="mailto:vigilance@molnlycke.com">vigilance@molnlycke.com</a> conformément aux instructions sous 10 jours ouvrés.</li> <li>Même si vous ne disposez plus d'aucun produit concerné, remplissez le <b>Formulaire de réponse client</b> et renvoyez-le sous 10 jours ouvrés. Mölnlycke tient à s'assurer que tous les clients ont pris connaissance de la situation.</li> <li>Au moment de l'utilisation de la trousse, l'utilisateur doit identifier les <b>Fils de suture MONOCRYL™ et PDS™ II et les jeter.</b></li> <li>Si vous avez transmis des produits concernés à d'autres établissements de santé, envoyez-leur une copie de cet <b>Avis relatif à la sécurité</b>. Assurez-vous que ces établissements agissent en conséquence.</li> <li>Dès réception par Mölnlycke du <b>Formulaire de réponse client</b> dûment rempli et signé, Mölnlycke vous contactera au sujet de l'indemnisation relative aux composants concernés.</li> </ol> <p>En outre, Mölnlycke compte sur votre aide pour collecter les données relatives aux réclamations et/ou incidents en lien avec le produit concerné. Suivez pour ce faire les procédures de signalement définies par votre établissement.</p>		
<b>3.</b>	<table border="1" style="width: 100%;"> <tr> <td style="width: 50%;"><b>1. La réponse du client est-elle requise ?</b></td> <td>Oui (sous 10 jours ouvrés)</td> </tr> </table>	<b>1. La réponse du client est-elle requise ?</b>	Oui (sous 10 jours ouvrés)
<b>1. La réponse du client est-elle requise ?</b>	Oui (sous 10 jours ouvrés)

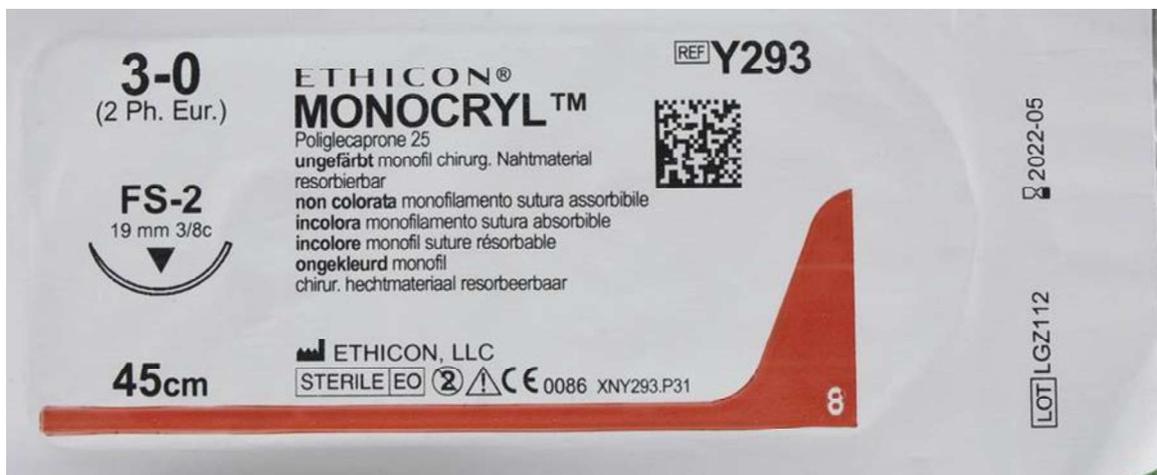
**2301570-00 MONOCRYL™ (poliglecaprone 25) Suture**

Au moment de l'utilisation de ces trousse sur mesure Mölnlycke®, l'utilisateur est tenu d'identifier et de mettre au rebut les composants concernés ci-dessous :
