**URGENT : Rappel de dispositifs médicaux**  
**Avis de Sécurité (FSN) FSCA-01-2025**

Référence : FSCA-01-2025

Nous tenons à vous informer du rappel de 27 cages antérieures lombaires sécurisées SCARLET® AL-T.

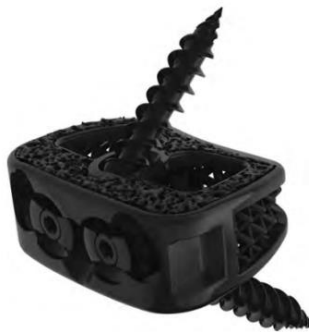
Le système SCARLET® AL-T est indiqué pour des procédures d'arthrodèse de corps vertébraux chez des patients ayant atteint leur maturité squelettique souffrant de discopathie dégénérative à un seul niveau entre L5 et S1.

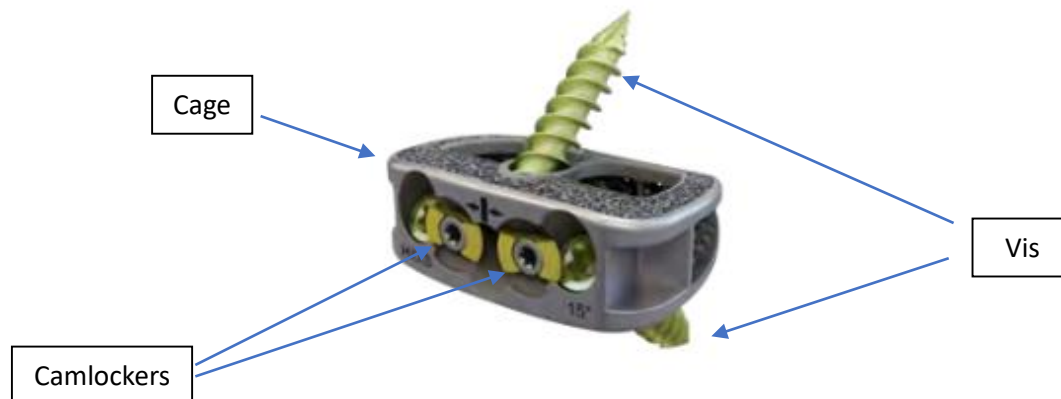
Le 14 janvier 2025, lors de l'étape d'assemblage des lots de cages A-7270 et A-7262, un défaut d'usinage a été observé sur 2 camlockers (1 camlocker défectueux pour le lot A-7270 et 1 camlocker défectueux pour le lot A-7262). Le camlocker est le système de verrouillage qui empêche toute possible migration des vis.

Les lots A-7270 et A-7262 ont utilisé des camlockers produits avec le lot de produits semi-finis ALP0005656.

L'investigation interne a montré que le défaut d'usinage est dû à une erreur humaine lors du réglage de la machine et que seul le lot de produits semi-finis ALP0005656 est concerné. Ce défaut est un cas isolé, aucun autre camlocker défectueux n'a été retrouvé parmi les 3887 camlockers disponibles en interne, ce qui représente un taux de défaut de 0,05%.

- un déverrouillage du camlocker (retour dans sa position initiale non verrouillée) pouvant potentiellement mener à un recul et une migration de la vis.
- une casse du camlocker pouvant potentiellement mener à un recul et une migration de la vis. Il existe aussi un risque de libération de débris de camlocker en cas de casse franche.

Malgré le très faible pourcentage de défaut constaté, nous avons décidé, compte tenu des risques mentionnés ci-dessus et leur conséquence pour les patients implantés, de rappeler les cages présentes sur le terrain et de les remplacer.

1. Localiser toutes les pièces des lots impactés.
2. Informer les centres concernés que toutes les pièces impactées doivent être mises immédiatement en quarantaine et retournées à Spineart pour retraitement.
3. Ouvrir une investigation pour identifier les causes profondes et mettre en place les actions correctives nécessaires (NC-0000411 et CAPA-1372).
