Urgent : avis relatif à la sécurité - Initial
Récepteur Dexcom G6 – FAS-SD-24-003 - US-MF-000010694

Tableau 1 : informations relatives aux récepteurs Dexcom G6 concernés : France

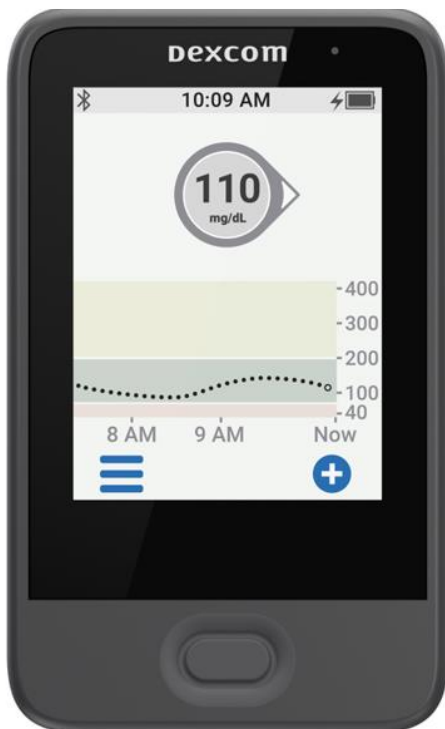
Face avant du récepteur
Exemple d'aspect :

Le numéro de pièce est indiqué au dos du récepteur, comme précisé sur l'image à droite/ci-dessous :

Remarque : Si votre récepteur ne correspond pas aux images ci-dessus et qu'il porte un numéro de pièce différent, il n'est pas concerné.
