URGENT NOTIFICATION D'INFORMATION DE SÉCURITÉ

Unité d'alimentation mobile HeartMate™ (MPU)
Utilisé avec les systèmes d'assistance ventriculaire gauche
HeartMate 3™ et HeartMate II®
Numéros de modèle : 107758, 107758UK, L107758

FA-Q125-HF-2

Mars 2025

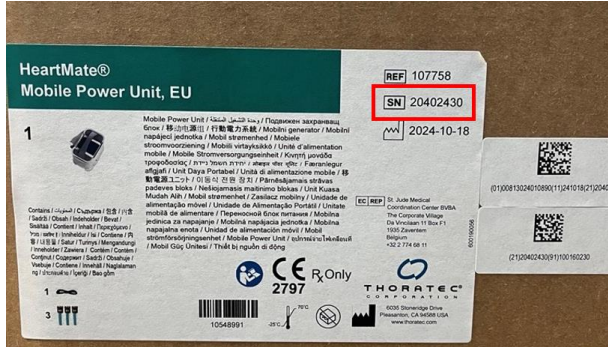
Étiquette d'emballage du produit

Images de l'emplacement du numéro de série du MPU

Les images sont fournies à titre indicatif uniquement pour l'emplacement du numéro de série (les images sont des exemples d'étiquettes de produits de l'UE et des États-Unis).
