Information urgente de sécurité**Bioprothèse Medtronic Evolut™ PRO+/FX/FX+**

Présence potentielle de particules au niveau des couvercles des pots — Mise à jour de la notice d'utilisation

Référence Medtronic : FA1483

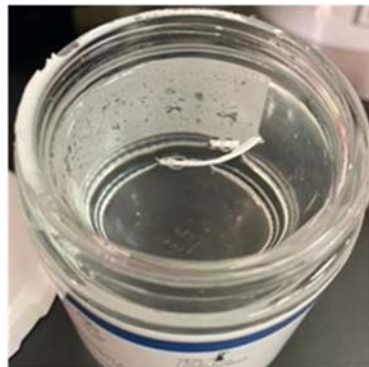
Medtronic a reçu des signalements d'utilisateurs ayant des difficultés à ouvrir le pot, ce qui peut endommager le couvercle et entraîner un risque de transfert de particules (voir figure 1) du couvercle vers le pot contenant la bioprothèse. Au 31 janvier 2025, Medtronic a observé un taux d'incidence de 0,043 % pour ce problème de couvercle de pot. À ce jour, aucun préjudice ou lésion grave n'a été signalé(e).

Figure 1. Exemple de particules de couvercle de pot

Medtronic ne dispose d'aucune preuve de la dégradation du joint et d'aucune preuve que la stérilité de la bioprothèse est compromise. Si des particules sont observées dans la solution lors de l'ouverture du pot, la bioprothèse doit être mise au rebut et remplacée par un nouveau dispositif non ouvert. Conformément à la notice d'utilisation en vigueur et à la formation dispensée, la bioprothèse doit toujours être rincée dans 2 bacs de rinçage avant d'être utilisée.

« N'utilisez pas la bioprothèse si le récipient est endommagé (par exemple, pot ou couvercle fissuré, fuite, particules, scellés ou joint du pot cassés ou manquants). »
