FIELD SAFETY NOTICE

Absence du jonc jaune

Reference Macopharma : DEV-2025-00070

Macopharma émet cette lettre pour vous informer d'un problème potentiel concernant les poches de recueil des globules rouges non déleucocytés (CV1459).
Les références et les lots concernés sont listés dans cet avis de sécurité.

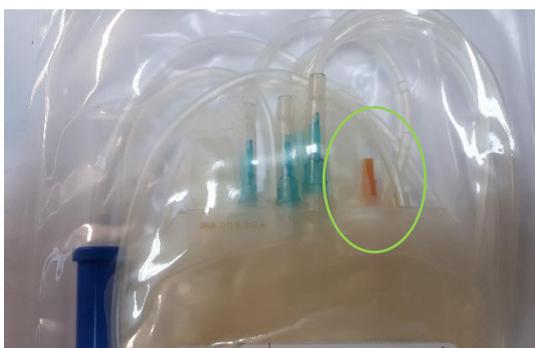
AVEC LE JONC JAUNE SUR LA POCHE

Photo du dispositif dans son emballage

- Avant l'ouverture ou lors de l'ouverture de l'emballage pelable, de vérifier la présence du jonc (jaune) sur la poche de recueil des globules rouges non déleucocytés (voir photo ci-dessus).

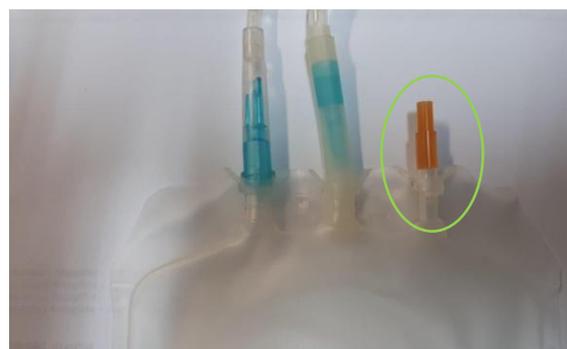
Photo de la poche CV1459 avec le jonc jaune

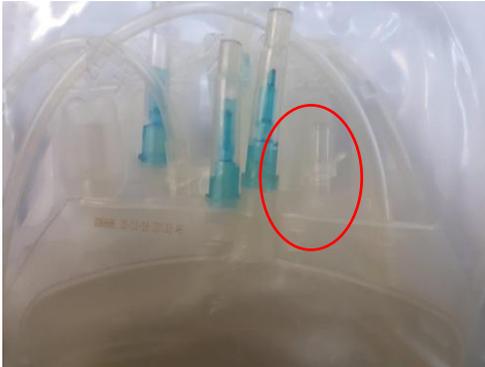
Ces bouchons manquants sont à l'origine d'une fuite détectée lors de la séparation des composants sanguins sur la presse.

SANS LE JONC (PRODUIT NON CONFORME)

Photo du dispositif dans son emballage

Si le jonc est manquant, veuillez envoyer le dispositif à votre service de matériovigilance.

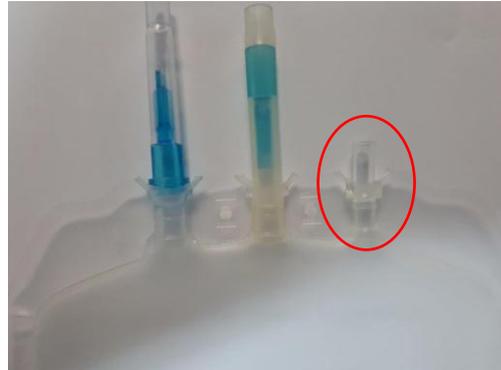
Photo de la poche CV1459 sans le jonc jaune

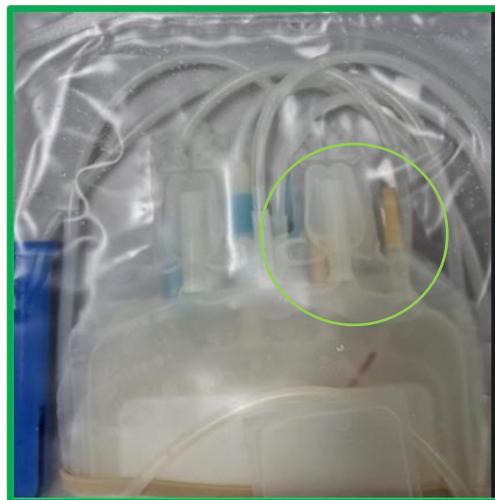
AVEC LES DEUX JONCS VISIBLES

Photo du dispositif dans son emballage avec les deux joncs jaune visibles : un sur la poche vide (CV1459) et un sur la poche avec solution additive.

- Vérifier la présence du jonc (jaune) sur la poche de recueil des globules non déleucocytés avant de séparer les composants sanguins sur la presse.

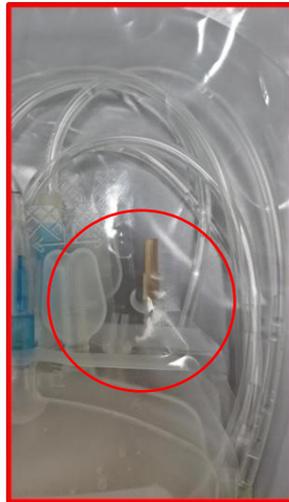
Photo du dispositif dans son emballage avec UN SEUL jonc jaune visible.
