AVIS URGENT INFORMATION DE SECURITE DES DISPOSITIFS MÉDICAUX

Cordon allume cigare pour chargeur de voiture Drive DeVilbiss Healthcare
(Fourni avec le concentrateur d'oxygène portable iGo®2)

Le 10 Juin 2025

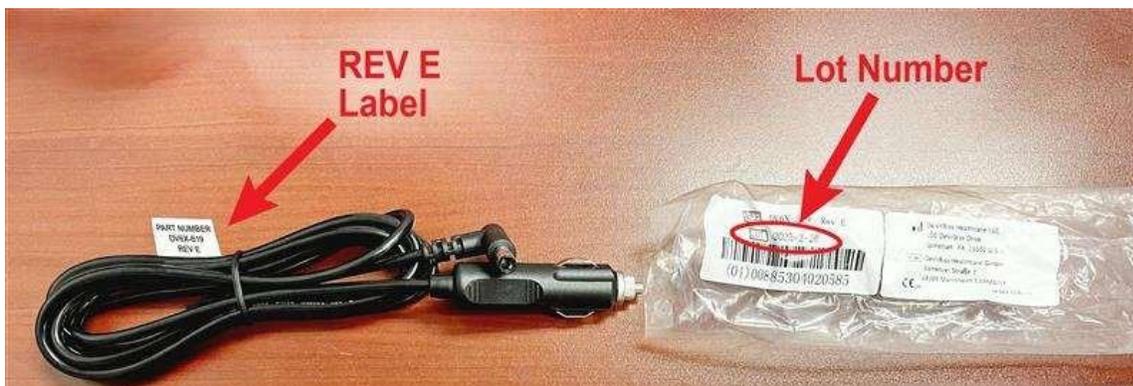
Figure 1 : Positionnement de l'étiquette « Rev E » (REV E Label), et du numéro de lot (Lot number)

1. Réaliser un inventaire de votre stock pour identifier les dispositifs selon les indications suivantes :
 - a. Cordons de chargeur de voiture modèle DV6X-619 Rev E, numéros de lot 202301-01 à 2024-12-31 (voir figure 1 ci-dessous). Tous les cordons Rev E ne sont pas concernés ; par exemple, les appareils récemment distribués avec l'étiquette Rev E portant une étiquette verte. Ils sont correctement assemblés et peuvent être distribués.
Reportez-vous à l'étape 1c ci-dessous pour vérifier si les appareils sont concernés.

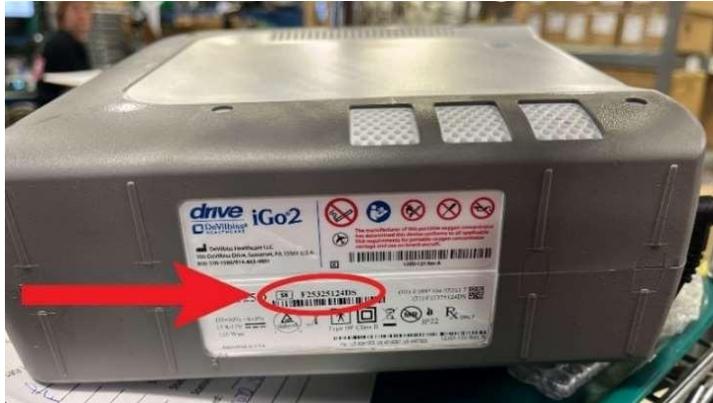
Figure 2 : Emplacement du numéro de série sur le dispositif POC iGo®2

- b. Si le cordon fourni à l'origine avec l'unité POC iGo®2 se trouve encore dans l'unité POC, les cordons concernés peuvent également être identifiés par le numéro de série de l'unité POC iGo®2 (voir **Figure 2** ci-dessous). La liste des numéros de série concernée est indiquée dans le **Tableau 1** à la page 5.

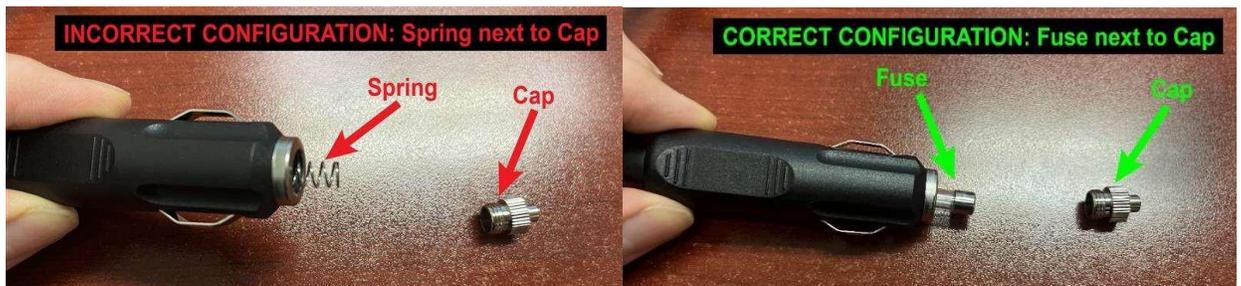
Figure 3 : Inspection de l'adaptateur du cordon du chargeur de voiture pour vérifier la position du ressort ou du fusible.

Après avoir reçu des réclamations concernant une surchauffe du côté de la prise du cordon allume cigare, une enquête a permis de déterminer que la cause première était une erreur d'assemblage. Plus précisément, les positions du fusible et du ressort de rétention avaient été inversées. Il a été confirmé que, durant l'utilisation, la connexion de l'adaptateur peut devenir chaude au toucher et, dans certains cas, provoquer une déformation du boîtier en plastique. L'erreur d'assemblage a maintenant été corrigée.

- c. En cas de doute, ou si vous ne fournissez pas le cordon allume cigare avec l'unité POC d'origine dans le cadre de votre contrat de location (c'est-à-dire que les cordons allume cigare déjà utilisés sont stockés et mélangés dans une même boîte), vous pouvez facilement inspecter et confirmer l'état de l'adaptateur du cordon allume cigare en dévissant le capuchon métallique. (La **Figure 3** présente la position du ressort et du fusible).
- S'il s'avère que le ressort interne est situé du côté du capuchon***, cette configuration **est concernée par cette information de sécurité.**
 - S'il s'avère que le fusible se trouve du côté du capuchon***, la configuration est correcte **et votre cordon n'est pas concerné par cette information de sécurité.**

Configuration non conforme => ressort - capuchon

Configuration correct => fusible - capuchon

2. Détruisez tout cordon allume cigare dont la configuration est non conforme en le sectionnant avec une pince coupante ou en dévissant le capuchon de l'adaptateur, puis en jetant tous les éléments.
3. Pour obtenir un cordon allume cigare de remplacement, cliquez sur le lien « Code de vérification », situé sur la première page de cet avis, directement sous l'adresse, ou rendez-vous sur www.recallrtr.com/iGo2DME et saisissez le Code de vérification. En utilisant ce code sur le site web, vous pourrez :
 - a. Confirmer combien de cordons allume cigare en votre possession sont concernés (voir **Tableau 1** à la page 5 pour l'ensemble des lots et des numéros de série concernés)
 - b. Commander des produits de remplacement
 - c. Remplir un formulaire web d'accusé de réception et de conformité à l'information de sécurité
