## **Notice Urgente de Sécurité (RAPPEL DE LOTS)**

### **Canules de Guedel**

## NOTICE URGENTE DE SECURITE (RAPPEL DE LOTS)

### Canules de Guedel

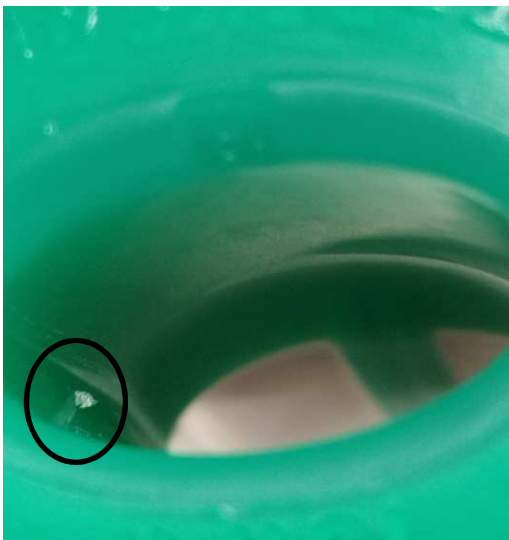
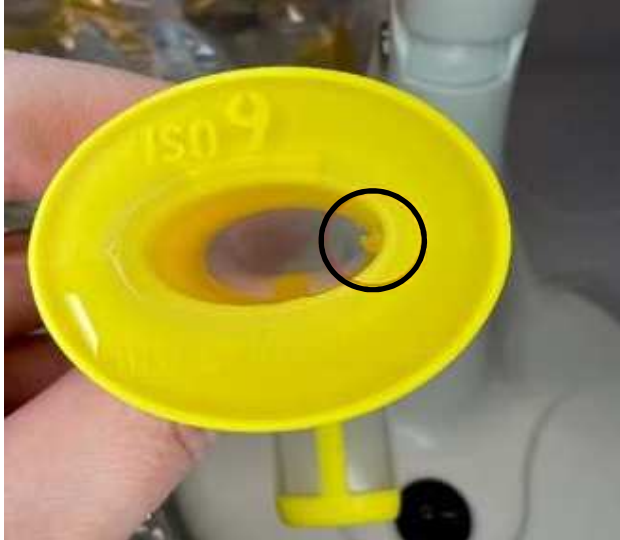
<b>2. Cause(s) de cette Action Corrective de Sécurité (FSCA)*</b>	
2.	<p>1. Description du problème *</p> <p>Au cours de la fabrication, de petites bavures de plastique ont été identifiées à l'intérieur des canules de Guedel, comme le montre les clichés ci-dessous.</p> <div style="display: flex; justify-content: space-around;">

2.	<p>2. Danger(s) donnant lieu à cette FSCA*</p> <p>Le dispositif est potentiellement contaminé par de petites bavures en plastique à l'intérieur du Guedel ou de l'emballage issues du processus de fabrication. Si la bavure se détache et est inhalée, elle peut entraîner des complications potentielles telles que l'obstruction des voies respiratoires, l'irritation des tissus, l'inflammation et l'infection.</p>

N/A	
2.	6. Contexte du problème	
	<p>Une non-conformité a été relevée en raison de bavures de plastique trouvées à l'intérieur de canules de Guedel pendant la fabrication. Le défaut a été causé par un équipement de production endommagé qui est entré en contact avec l'intérieur de la canule de Guedel, ce qui a été corrigé depuis et aucun autre problème n'a été identifié. Une évaluation plus poussée des produits et des dossiers de fabrication nous a permis de confirmer la gamme de produits et les numéros de lot dans le cadre de cet FSCA. À ce jour, aucun rapport sur ce problème n'a été signalé sur le marché.</p>

2.	7. Autres informations pertinentes pour cette FSCA	
	N/A	
	<b>3. Type d'Action pour atténuer le risque*</b>	
3.	<p><b>1. Action à entreprendre par l'Utilisateur*</b></p> <p> <input checked="" type="checkbox"/> Identifier le dispositif      <input checked="" type="checkbox"/> Mettre le dispositif en quarantaine  <input checked="" type="checkbox"/> Retourner le dispositif      <input checked="" type="checkbox"/> Détruire le dispositif </p> <p> <input type="checkbox"/> Modification/inspection du dispositif sur site  <input type="checkbox"/> Suivre les recommandations de gestion des patients  <input type="checkbox"/> Prendre note de la modification/du renforcement des instructions d'utilisation  <input checked="" type="checkbox"/> Other                      <input type="checkbox"/> None </p> <p>           Veuillez distribuer cette Notice de Sécurité à tous les utilisateurs potentiels des canules de Guedel mentionnés ci-dessus au sein de votre établissement. Ceci leur permettra de prendre connaissance du problème potentiel et de prendre les mesures suivantes.         </p> <p>           1. Identifier et mettre immédiatement en quarantaine tout produit potentiellement affecté provenant des références et lots mentionnés ci-dessus.            2. Veuillez remplir le formulaire de réponse ci-dessous pour confirmer les produits que vous avez identifiés, afin d'organiser la reprise des dispositifs concernés et obtention d'un avoir            3. Si vous n'avez pas de dispositifs concernés en stock, veuillez le confirmer en utilisant le formulaire de réponse ci-dessous.            4. Veuillez renseigner et retourner le Formulaire de Réponse fourni à <a href="mailto:materiovigilance@intersurgical.fr">materiovigilance@intersurgical.fr</a>, pour confirmer la réception de cette notice et que les actions nécessaires sont mises en place-         </p> <p><b>Attention :</b> Il s'agit d'un rappel de produits.</p> <p>Veuillez continuer à signaler à Intersurgical tout évènement indésirable impliquant ce produit.</p>

3.	5. <b>Action mise en place par le fabricant Manufacturer</b>  <input checked="" type="checkbox"/> Retrait du Produit <input type="checkbox"/> Modification/inspection du dispositif sur site <input type="checkbox"/> Mise à jour du logiciel <input type="checkbox"/> Modification des Instructions d'Utilisation ou de l'étiquetage <input type="checkbox"/> Autre <input type="checkbox"/> Aucune	
3	6. Quand les actions doivent-elles être réalisées ?	Deux mois à compter de la réception de la FSN
