Date : Juillet 2025

**Urgent : Avis de sécurité**  
**Récepteurs Dexcom sans écran tactile – FAS-SD-25-001 - US-MF-000010694**

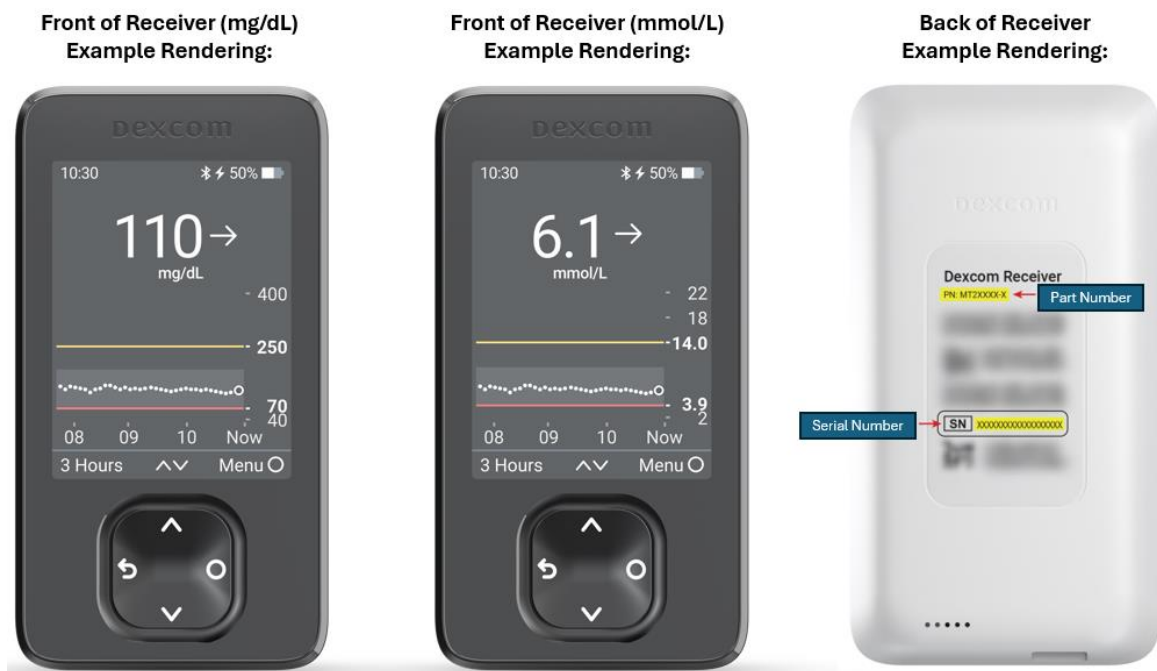
Image 2 : Exemples d'un récepteur affecté par le problème :

Remarque : Le numéro de référence et le numéro de série se trouvent tous deux à l'arrière du récepteur, comme illustré sur l'image de droite/ci-dessous :

- Remarque : Le Tableau 1 contient les numéros de référence de récepteurs distribués dans les pays de la région EMEA et en Argentine.
- Consultez l'image de référence 2 pour savoir comment trouver le numéro de référence de votre récepteur.

- Vérifier si votre récepteur est affecté par ce problème : Vérifiez le numéro de série (consultez l'image de référence 2 pour savoir où le trouver) de tous les récepteurs que vous utilisez, et dont le numéro de référence est énuméré dans le Tableau 1, en visitant le site Web : <https://www.dexcom.com/checkreceiver>
