**Objet** : INFORMATION DE SECURITE – AXTAIR / 03-05-2025-01

Vous êtes distributeur, installateur de matelas à air motorisé à pression alternée AXTAIR constitué d'un compresseur alimentant un matelas composé de cellules pneumatiques fabriqués par la société WINNCARE France.

Faisant suite à des remontées de certains de nos clients, et d'investigations en interne, nous avons identifié un risque de perte de pression de gonflage concernant 2 lots de cellules pneumatiques équipant certains matelas fabriqués entre le 10 juillet 2023 et le 20 novembre 2023.

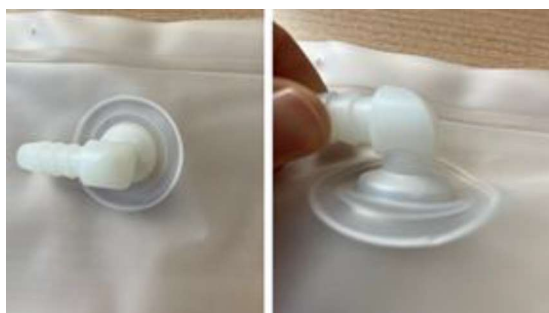
Dans de très rares cas, si l'une ou plusieurs des cellules composant l'ensemble pneumatique du matelas à air motorisé venait à être défectueuse (dans ce cas, il s'agit d'un défaut de soudure du connecteur à la paroi de la cellule observé lors d'une étape de la fabrication – défaillance observée à 0,31%), une fuite d'air pourrait survenir.

Figure 1 : Défaut de soudure du connecteur.

La fuite est détectée par le compresseur qui émet une alarme sonore et visuelle. Le compresseur essaie de compenser cette fuite. Dans le cas où il n'y parvient pas, celui-ci réémet de nouveau une alarme sonore et visuelle. Il arrête ensuite le gonflage afin de sécuriser l'échauffement de la pompe.

En absence de l'intervention d'un tiers (aidant, infirmière, prestataire, etc.), le matelas se dégonfle lentement, pouvant engendrer un risque de talonnement.

- Intervenir sur le lieu de mise à disposition du produit en alarme. Identifier l'origine de l'alarme. En cas de détection de la présence d'une fuite d'air au niveau du connecteur des cellules, changer la ou les cellules concernées.
- Renvoi de la cellule défectueuse pour analyse au SAV WINNCARE France.
- Comme nous le préconisons dans notre manuel technique au sujet de la maintenance préventive de nos produits, veuillez réaliser lors de la maintenance de ces derniers, un test d'étanchéité du matelas. Si une non-conformité est détectée, veuillez repérer le composant fuyant et le remplacer.

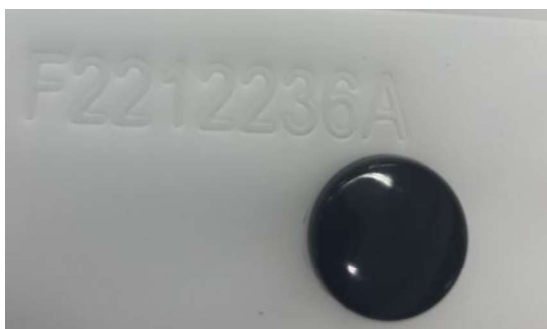
**Numéros de lots des cellules concernés :**

- F2212236A
- F2303333A

Figure 2 : Identification du numéro de lot sur la cellule.
