NOTIFICATION IMPORTANTE DE SÉCURITÉ SUR SITE

Objet :	Décollement de peinture sur le Leksell Vantage Stereotactic System
Produit :	Leksell Vantage Arc System
Champ d'application :	Arc et Support Arc comportant les numéros de série suivants : SH00001-SH00338
Publication de la notification :	Septembre 2025
Référence UDI :	Arc : 07340048304856 Support Arc : 07340048304849

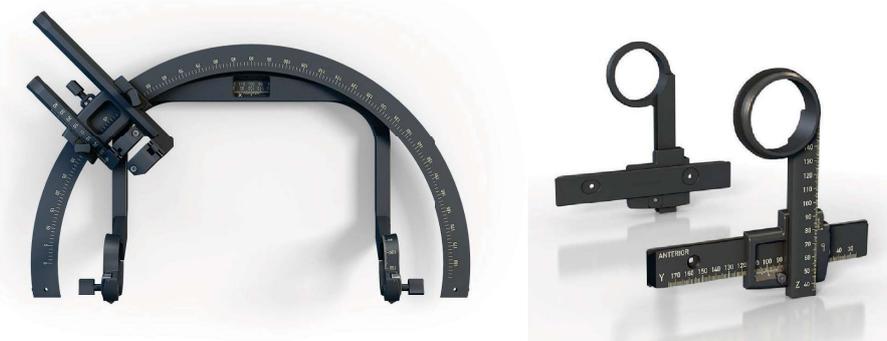
Le Leksell Vantage Arc System (Fig. 1) fait partie du Leksell® Vantage Stereotactic System utilisé dans le cadre des interventions de neurochirurgie stéréotaxique. Le système Leksell Vantage Arc comporte des marquages peints pour une meilleure visibilité.

Pour les numéros de série spécifiés, un risque accru de décollement de la peinture des marquages a été identifié sur certains composants du Leksell Vantage Arc System. Le détachement d'écailles de peinture est susceptible de se produire pendant le nettoyage et la stérilisation. Si les écailles de peinture ne sont pas éliminées pendant le processus de nettoyage et de stérilisation, elles peuvent rester présentes sur le Leksell Vantage Arc System pendant son utilisation en chirurgie. Elles risquent alors de s'introduire dans la zone chirurgicale. Bien que cette situation n'ait pas été observée en pratique clinique, le risque doit être pleinement pris en compte et limité. La peinture ne contient aucun composant métallique et n'est pas magnétique.

Figure 1. Tous les composants du système Leksell Vantage Arc

Pour éviter que des écailles de peinture ne pénètrent dans la zone chirurgicale, il est recommandé d'inspecter soigneusement tous les composants du système Arc pour vérifier qu'ils ne sont pas écaillés après le nettoyage et avant l'utilisation. Si des écailles de peinture sont détectées, essuyez soigneusement les composants du Arc à l'aide d'un chiffon doux non pelucheux humidifié avec de l'alcool ou de l'eau distillée jusqu'à ce qu'il n'y ait plus d'écailles de peinture sur le produit. Après l'essuyage, assurez-vous qu'il ne reste plus d'écailles de peinture sur les gants de la personne qui a effectué le nettoyage.

Elekta a apporté des améliorations à son processus de fabrication et mis en place des mesures de contrôle qualité afin de prévenir l'apparition de ce problème sur les produits sortants.
