## NOTIFICATION D'INFORMATION DE SÉCURITÉ URGENTE FA-Q325-HF-4

Contrôleurs système HeartMate II® et HeartMate 3™ utilisés  
avec le LVAS HeartMate 3™ et le LVAS HeartMate II®  
(Numéros de modèle : 106017, 106524INT, 106531INT, 106531LF2)

Division Heart Failure  
Abbott Medical  
6035 Stoneridge Dr.  
Pleasanton, CA 94588

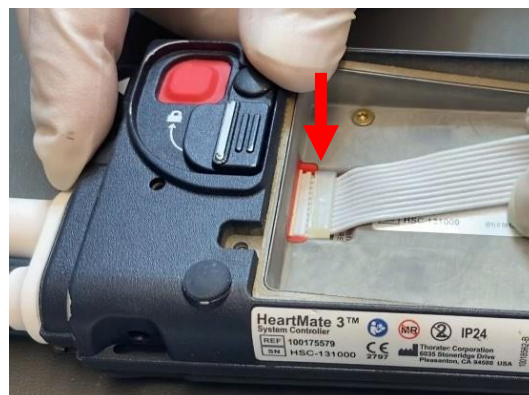
**Figure 1 : Connexion du câble ruban de la pile de secours**

Dans les plaintes confirmées, Abbott a identifié une corrosion au point de connexion du contrôleur système et du câble ruban de la pile de secours. Cela peut être causé par une manipulation et un mouvement excessif du ruban lors de l'installation ou du remplacement de la pile de secours, notamment au niveau de l'interface de connexion du câble ruban, voir Figure 1.

Pour réduire les futurs cas d'alarme de défaut de la pile de secours, Abbott recommande aux professionnels de santé, lors de l'installation ou du remplacement de la pile de secours, de limiter toute manipulation, mouvement, contrainte ou traction excessive au niveau de l'interface entre le câble ruban et le contrôleur. Un exemple de manipulation excessive peut notamment consister à utiliser le câble ruban pour supporter le poids du contrôleur.

Abbott développe et qualifie une modification de l'interface de connexion de la pile de secours du contrôleur système pour résoudre ce problème, laquelle sera mise en œuvre après obtention des approbations réglementaires.

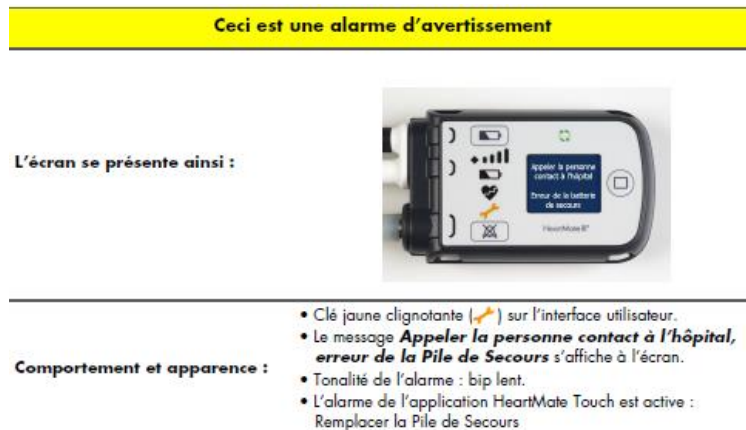
**Figure 2 : Alarme de défaut de la pile de secours, pages 7-25, mode d'emploi du LVAS HeartMate 3™ destiné au clinicien**

Lorsque l'alarme de défaut de la pile de secours est active, une alarme de type « avertissement » s'affiche sous la forme d'une clé jaune clignotante sur l'interface utilisateur et le message « Appeler la personne contact de l'hôpital ; erreur de la pile de secours » apparaît à l'écran (voir la figure 2 ci-dessous), accompagnée d'un bip sonore lent. Dans un contexte clinique, l'application HeartMate Touch dispose d'une alarme active qui s'affiche avec le message « Remplacer la pile de secours ».

Pour rappel, lorsque cette alarme est active pendant le fonctionnement de la pompe et que le débit est maintenu (indiqué par le symbole de la flèche verte

) , cette alarme n'affecte pas le fonctionnement du contrôleur ou de la pompe.

Ces conseils sont également fournis dans le mode d'emploi destiné au clinicien. Le mode d'emploi clinique du système d'assistance ventriculaire gauche (LVAS) HeartMate II® et HeartMate 3™ (page 7-21 pour HeartMate II®, page 7-25 pour HeartMate 3™) indique que si l'alarme de défaut de la pile de secours est active, les patients doivent d'abord s'assurer qu'ils restent sur des sources d'alimentation externes (ex : batteries 14V ou alimentation secteur via l'unité d'alimentation mobile) jusqu'à ce que le problème soit résolu. Pendant ce temps, la pompe fonctionne comme prévu et assure le débit. Pour résoudre le problème :

- Les patients doivent appeler immédiatement leur contact à l'hôpital pour obtenir un diagnostic et des instructions.
- Si un remplacement du contrôleur système est nécessaire, rappelez au patient qu'un soignant doit être présent pendant l'échange et que toutes les instructions d'étiquetage concernant le remplacement du contrôleur système doivent être respectées.
- Si un remplacement de la pile de secours est nécessaire, recommandez au patient de se rendre dans votre établissement de santé et demandez à un clinicien de remplacer la pile de secours au lithium-ion de 11 volts du contrôleur système (voir page 2-43 pour HeartMate II® et page 2-44 pour HeartMate 3™).
