## **NOTIFICATION D'INFORMATION DE SÉCURITÉ URGENTE**

### **FA-Q325-HF-2**

Pompe à sang CentriMag™ (201-90010)  
Pompe à sang avec système d'assistance circulatoire aiguë CentriMag™ pour ECMO (CMAEK01)

Octobre 2025

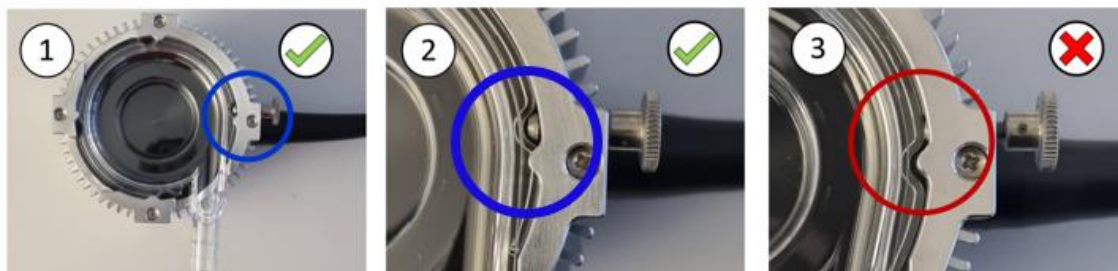
Les illustrations de la figure 1 suivantes clarifient le manuel d'utilisation. Après avoir aligné les fentes sur la périphérie de la pompe avec les raccords sur le réceptacle du moteur, procédez comme suit :

Figure 1- Illustration d'un ajustement correct et incorrect de la pompe

1. En veillant à ce que la pompe soit à plat/au même niveau que le moteur/par rapport à la pompe, faites tourner la pompe dans le sens antihoraire jusqu'à ce que la fente correspondante de la pompe se trouve en face de la vis de blocage.
2. Faites tourner la vis de blocage jusqu'à ce qu'elle soit complètement insérée dans la fente et que la pompe à sang soit verrouillée en place.
3. Ne bloquez pas la vis si la fente n'est pas en face de la vis de blocage.
4. **Fiez-vous toujours à une vérification visuelle indiquant que la pompe est correctement verrouillée sur le moteur, même en cas d'absence de l'alarme « pompe non insérée ».**
