**INFORMATION  
IMPORTANTE**

Guyancourt, le 09 Janvier 2026

(Information Produit Importante du 09 janvier 2026 – **FAV 2025-010**)

### Set Prismaflex / Oxiris

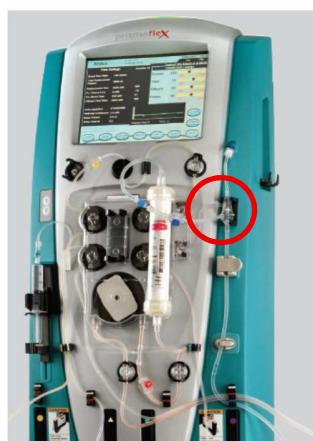
Figure 1 : Localisation du support de la chambre de dégazage

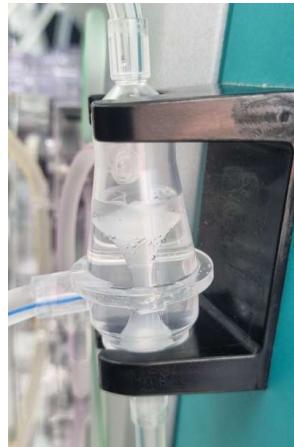
Figure 2 : Positionnement correcte de la chambre de dégazage sur le support

1. **Vous pouvez continuer à réaliser les traitements en utilisant les sets Prismaflex et Oxiris mentionnés ci-dessus.** Veuillez surveiller la chambre de dégazage pendant la thérapie afin de vous assurer qu'elle reste en position verticale dans son support.

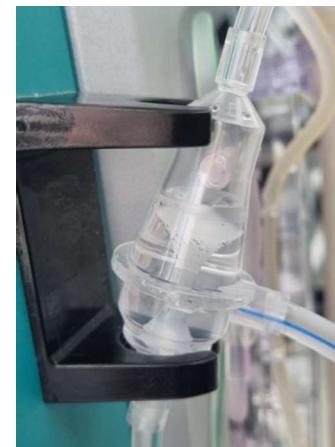
L'établissement Vantive SAS vous communique une information importante à l'attention de tous les utilisateurs des unités de contrôle Prismaflex. Un risque de déplacement de la chambre de dégazage du set Prismaflex ou Oxiris sur son support dédié, a été identifié, comme illustré par la Figure 3 ci-dessous. Ce problème n'affecte pas les unités de contrôle PrisMax et ne peut survenir que lorsque les sets Prismaflex et Oxiris sont utilisés avec les unités de contrôle Prismaflex. En effet, la conception des supports de chambre de dégazage des deux machines est différente.

Figure 3 : Chambre de dégazage déplacée de son support

Une chambre de dégazage mal positionnée ou déplacée peut entraîner une alarme "Air dans le sang" sur l'unité de contrôle Prismaflex. Cette alarme peut survenir lors de la phase de rinçage avant le début de la thérapie, ou pendant la thérapie — entraînant un retard ou une interruption de celle-ci, et dans certains cas une perte de sang due à la coagulation ou à l'impossibilité de restituer le sang manuellement. A ce jour, Vantive n'a reçu aucun signalement d'incident grave chez un patient en lien avec ce problème.

Si vous tentez de sécuriser la chambre de dégazage, veuillez prendre en compte les points suivants :

- Assurez-vous qu'il n'y a pas de pli dans la tubulure et que la chambre de dégazage reste visible.
- Si l'unité de contrôle Prismaflex déclenche une alarme « Air dans le sang », vérifiez la présence d'air.

- S'il n'y a pas d'air, vérifiez si la chambre de dégazage s'est déplacée de son support et assurez-vous qu'il n'y a pas de caillot.
  - a) **En cas d'absence de déplacement**, suivez les instructions du manuel opérateur pour l'alarme « Air dans le sang ».
  - b) **En cas de déplacement avec coagulation**, suivez les instructions du manuel opérateur pour arrêter la thérapie et remplacer le set.
  - c) **En cas de déplacement sans coagulation ni autre alarme**, si la chambre est sécurisée en position verticale, suivez les instructions du manuel opérateur pour poursuivre le traitement.
