# **Nouvelle notification de sécurité produit - Retrait urgent d'un dispositif médical**

## **Système Ion Endoluminal – Housse de sonde d'endoscope : problème d'intégrité de l'étanchéité de l'emballage stérile (ISIFA2025-13-R)**

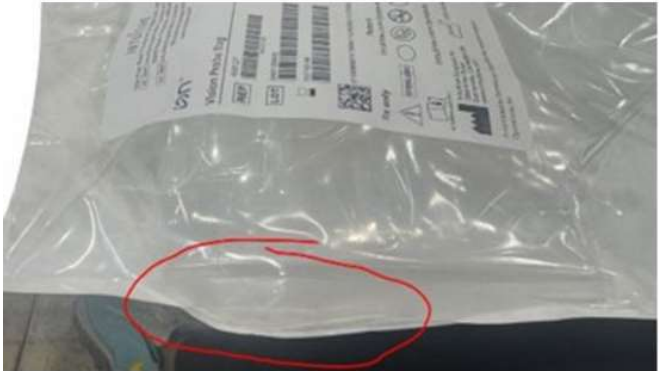
<p>Figure A : Exemple d'étanchéité d'emballage endommagée</p>

<p>1- Introduction et motif de l'intervention sur le terrain</p>	<p>Madame, Monsieur,</p> <p>Nous vous adressons cet avis de sécurité afin de vous prévenir qu'Intuitive Surgical procède au retrait volontaire de la housse de sonde d'endoscope, accessoire stérile à usage unique employé avec le système Ion Endoluminal. Le système Ion Endoluminal permet de réaliser une biopsie mini-invasive en périphérie du poumon, intervention non stérile. La sonde d'endoscope, introduite dans le cathéter, assure la visualisation pendant l'examen. Quand la sonde d'endoscope est inutilisée, il est possible de la ranger provisoirement dans la housse de sonde d'endoscope sur le bras d'instrumentation.</p> <p>Intuitive a découvert que l'étanchéité de l'emballage de certaines housses de sonde d'endoscope était compromise ou insuffisante (voir la figure A). Une étude a révélé que le procédé de fabrication et de conditionnement chez le fournisseur comprenait le placement de la housse de sonde d'endoscope dans un emballage stérile distinct pour une garantie d'étanchéité. Au cours de cette étape, l'air piégé à l'intérieur de la housse de sonde d'endoscope demeure dans l'emballage et peut se dilater pendant la stérilisation, exerçant ainsi une pression sur les soudures de l'emballage stérile et entraînant une défaillance partielle de la soudure, créant ainsi un risque de rupture de stérilité.</p>
