| Référence : **Avis de sécurité urgent**

URGENT : avis de sécurité – rappel

5.0 headedCCS Filet. long, 50/20mm,1/pqt (A-8216.50/1).

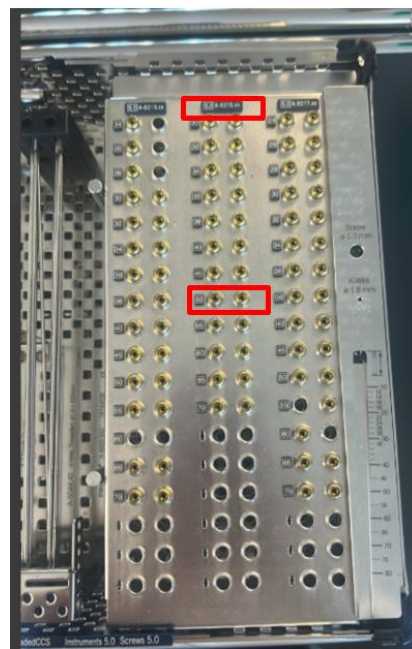
- 1 Identifiez le produit dans votre container : « 5.0 A-8216.xx », longueur « 50 » (voir l'image ci-après).

- 3 Placez le produit en quarantaine.
- 4 Renvoyez le produit à Medartis.
- 5 Remplissez ce formulaire et renvoyez-le à Medartis (voir la section 2 « Réponse du client »).
