Objet : FSCA– FICHE DE SECURITE ET D’ACTION CORRECTIVE POUR UN DISPOSITIF MEDICAL – RAPPEL PRODUIT INSERT HORUS

Réf : NC034520

Les dispositifs médicaux concernés sont des Insert Pexel-E taille M pour cupule HORUS TMC.
Les lots concernés sont les lots mis sur le marché avec la présence d’une gravure de la taille de l’insert.

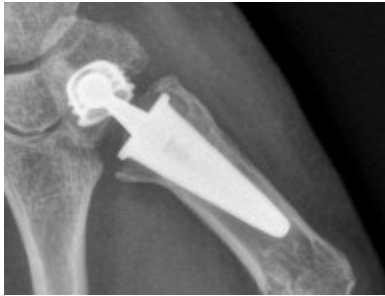
- Vérifier votre stock conformément à la liste ci-dessus
- **Ne pas utiliser les lots incriminés et les isoler en quarantaine sans délai**
- Accuser réception de cette fiche de sécurité par retour de la page 4
- Transmettre la présente fiche de sécurité au correspondant matériovigilance, aux utilisateurs, aux chirurgiens orthopédiques et autres professionnels de santé.
Conformément à l'Article L. 1111-2 du Code de la santé publique, il appartient au chirurgien ou professionnel de santé d'envisager les modalités d'information des patients porteurs des implants concernés.
- **Nous retourner les dispositifs médicaux pour échange à l'aide de la page 5**
- Mettre en place un suivi renforcé des patients porteurs des implants concernés dès 1 an post-opératoire : rechercher sur les radios de contrôle une excentration ou un enfoncement de la tête

- Informer Evolutis des cas identifiés le cas échéant
