**URGENT**  
**NOTIFICATION DE SECURITE**  
**FSN – RAPPEL DE LOTS**

| <b>FSN N° : RNC 665</b> | | <b>Date : 09/2026</b> |

| <b>Produits : FHK TIBIA PF AC T4</b> | |
| <b>Référence : 257662</b> | <b>Lots : S03919</b> |

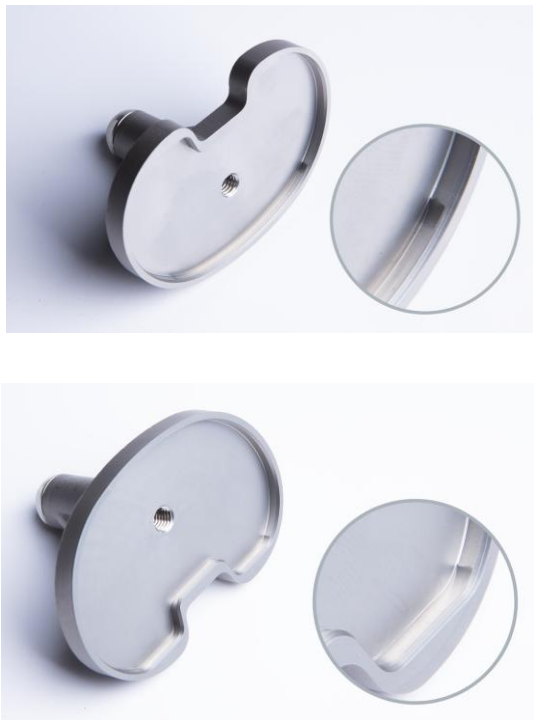
Cette action est engagée à la suite de la réception d'une réclamation client. Une embase tibiale de référence 257662, lot S03919, a été identifiée comme présentant un défaut : une absence de gorge (voir photos ci-dessous).

| Embase tibiale avec gorge | Embase tibiale sans gorge |

Vérifier avant l'implantation et la préparation du ciment la présence de la gorge sur l'embase tibiale de taille 4. En cas d'absence, il est recommandé d'utiliser une autre embase tibiale :

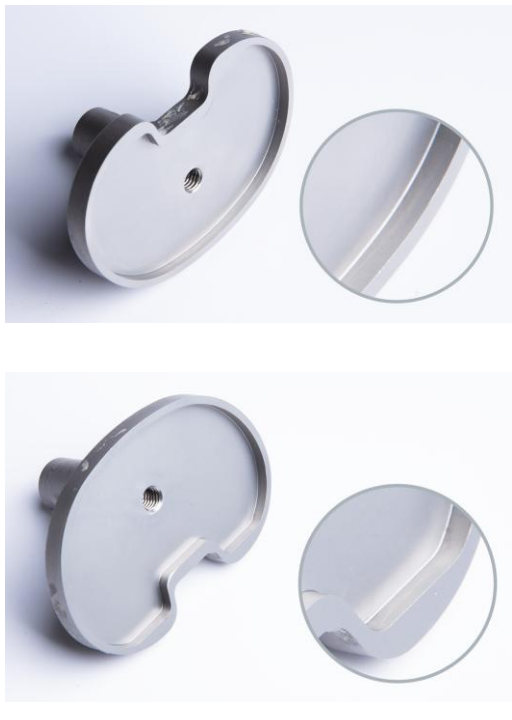
Ce défaut empêche le positionnement et l'assemblage correct du composant en polyéthylène (PE) sur l'embase tibiale.

Une évaluation des risques a été réalisée et a permis de conclure qu'en l'absence de gorge, il est impossible de réaliser l'assemblage du polyéthylène avec l'embase tibiale de taille 4. De ce fait l'assemblage définitif des éléments prothétique Fémur, Tibia et polyéthylène est impossible. Dans ce cas de figure il faut procéder au retrait de l'embase tibiale présentant le défaut et la remplacer.

- Lorsqu'un second jeu complet d'implants est disponible, une embase tibiale de même taille ;
- En l'absence d'un second jeu complet d'implants, une embase tibiale de taille inférieure.

- 1- **Cesser l'utilisation de tout produit identifié dans la présente notification**
- 2- **Faire l'inventaire de votre stock, identifier tous les produits impactés et les placer en quarantaine**
- 3- **Diffuser cette information à toutes les personnes qui utilisent ou commandent ces produits au sein de votre Etablissement.**
- 4- **Compléter le formulaire d'Accusé Réception joint et l'envoyer par email à [vigilancedepartment@fhortho.com](mailto:vigilancedepartment@fhortho.com), même si vous n'avez plus de produit en stock.**
- 5- **Dès réception, notre service commercial vous contactera pour organiser la reprise des produits et leur remplacement dans les meilleurs délais.**
