Réf. FSN: NCI26-060

Date: 22/09/2026

**Avis de sécurité urgent**  
**TRANSONIC - Gel pour ultrasons stérile**

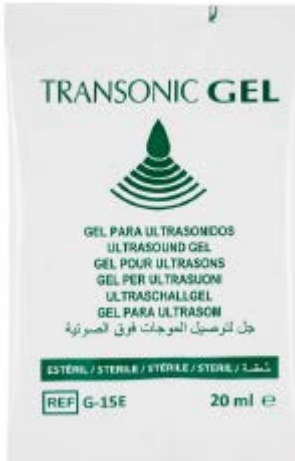
| 1. Informations sur les dispositifs concernés* | |
|---|---|
| . | TRANSONIC - Gel échographique stérile |

| 2 Motif de la mesure corrective de sécurité (FSCA)* | |
|---|---|
| . | Le gel échographique stérile concerné est conditionné dans un sachet à barrière stérile. Il a été constaté que le matériau d'emballage utilisé pour les lots concernés présente un problème d'homogénéité de l'adhésif, entraînant une diminution progressive de la force |

| | de scellage dans le temps. Par conséquent, l'intégrité de la barrière stérile ne peut être garantie pendant toute la durée de conservation du produit, ce qui peut entraîner une perte potentielle de stérilité des dispositifs concernés. |

| <b>3. 1. Action à mener par l'utilisateur*</b> | <div> <input checked="" type="checkbox"/> Identifier    <input checked="" type="checkbox"/> Mettre en quarantaine    <input checked="" type="checkbox"/> Retourner    <input type="checkbox"/> Détruire </div> <div> <input type="checkbox"/> Modification/inspection du dispositif sur site </div> <div> <input type="checkbox"/> Suivre les recommandations de prise en charge des patients </div> <div> <input type="checkbox"/> Prendre note de la modification/du renforcement de la notice d'utilisation (IFU) </div> <div> <input type="checkbox"/> Autre                      <input type="checkbox"/> Aucune </div> <p>Les utilisateurs et les distributeurs sont priés d'identifier et de mettre immédiatement en quarantaine tous les dispositifs concernés en leur possession.<br/> Les dispositifs concernés ne doivent pas être utilisés. Les utilisateurs et les distributeurs sont priés de contacter le fabricant ou le distributeur concerné et de retourner les dispositifs concernés conformément aux instructions de rappel/retrait applicables.<br/> Aucune mesure particulière de prise en charge des patients n'est requise, aucune blessure, infection ou autre effet indésirable sur la santé des patients lié aux lots concernés n'ayant été signalé à ce jour.</p> |
